## Informe relevamiento Basural Perico

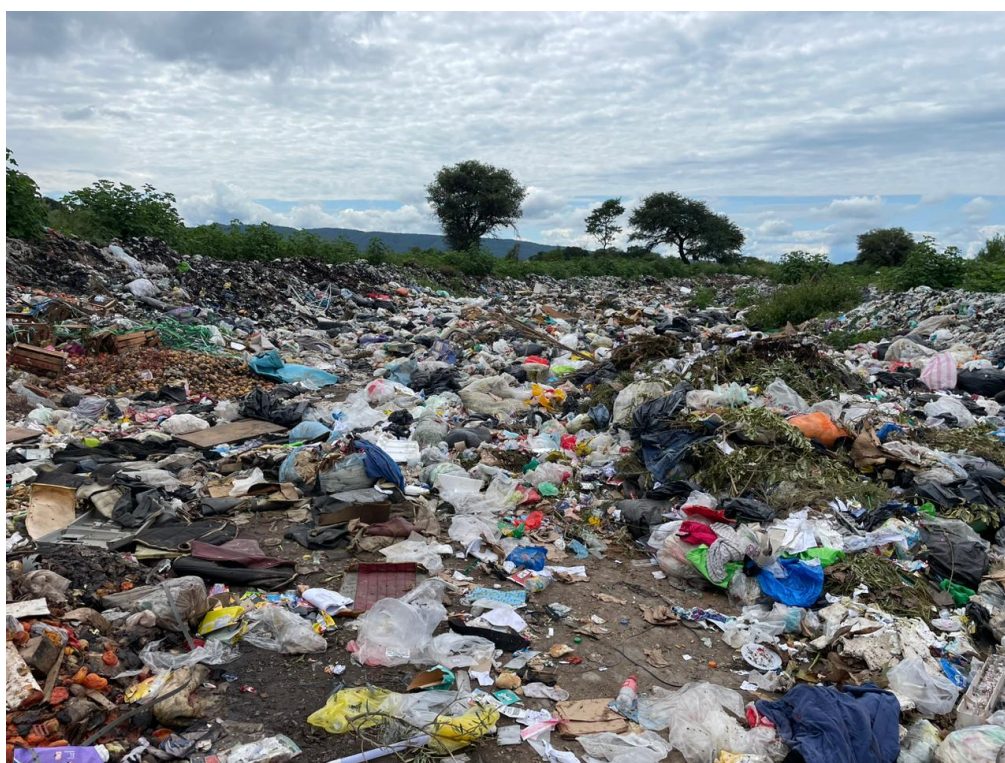
IMAGEN 5- CAMINO CUBIERTO DE RESIDUOS

La solución de remediación en este caso podría ser la de recoger los residuos que estén dispersos en cordones y sobre el camino, y reubicarlos dentro de las celdas existentes (previamente reacondicionadas). Luego realizar una clausura final de las mismas.

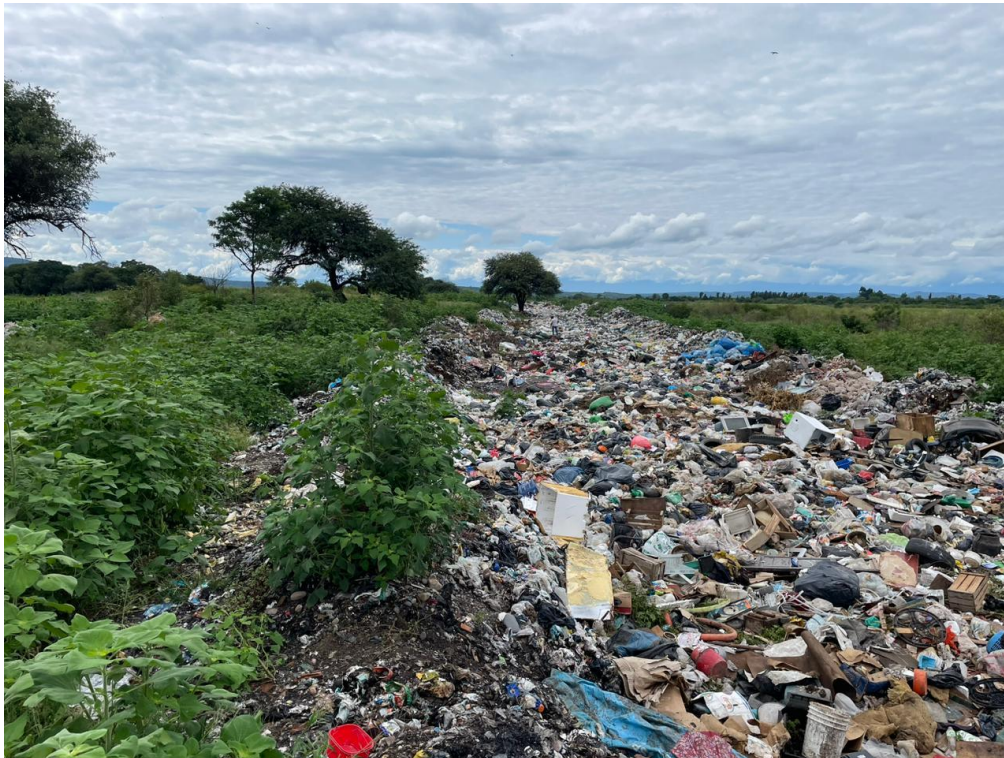
IMAGEN 5- CAMINO CUBIERTO DE RESIDUOS

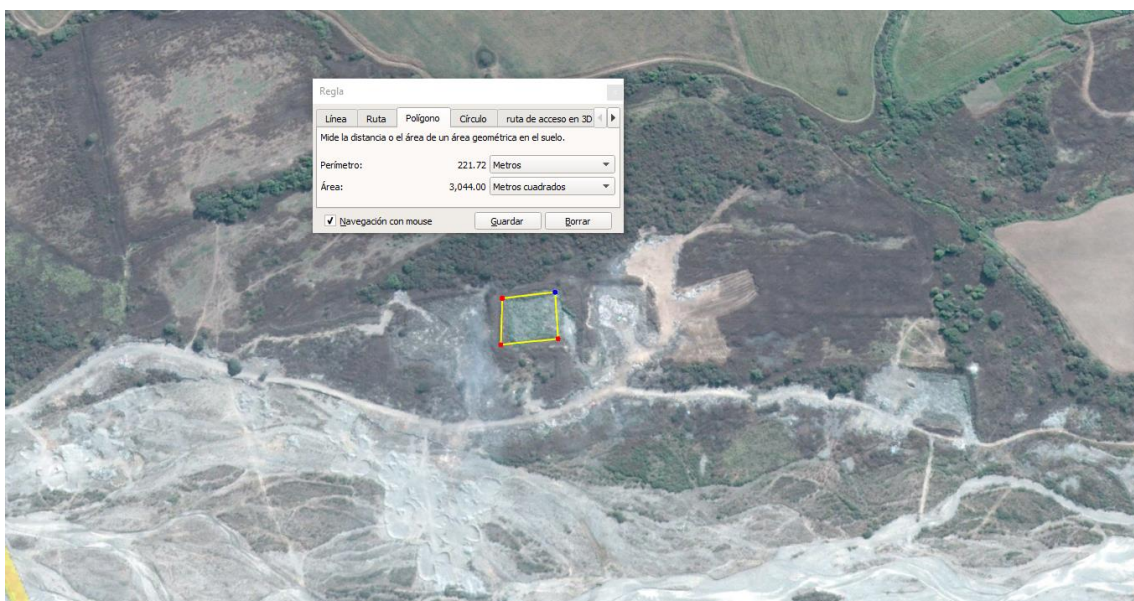
Se observó mediante fotos satelitales viejas que el basural en algún momento se operaba mediante la construcción de celdas, aparentemente excavadas, donde se vertían los residuos y luego tal vez se los cubría.

Las celdas aparentan tener una superficie aproximada de 3.000 m<sup>2</sup>. Se desconoce la profundidad de las mismas.

IMAGEN 6- IMAGEN SATELITAL 11/08/2016 – TAMAÑO CELDAS
