## **RELEVAMIENTO BASURAL A CIELO ABIERTO (BCA) PERICO.**

**DICIEMBRE 2024.**

Ing. Agr. Fernando Noceti y asociados.

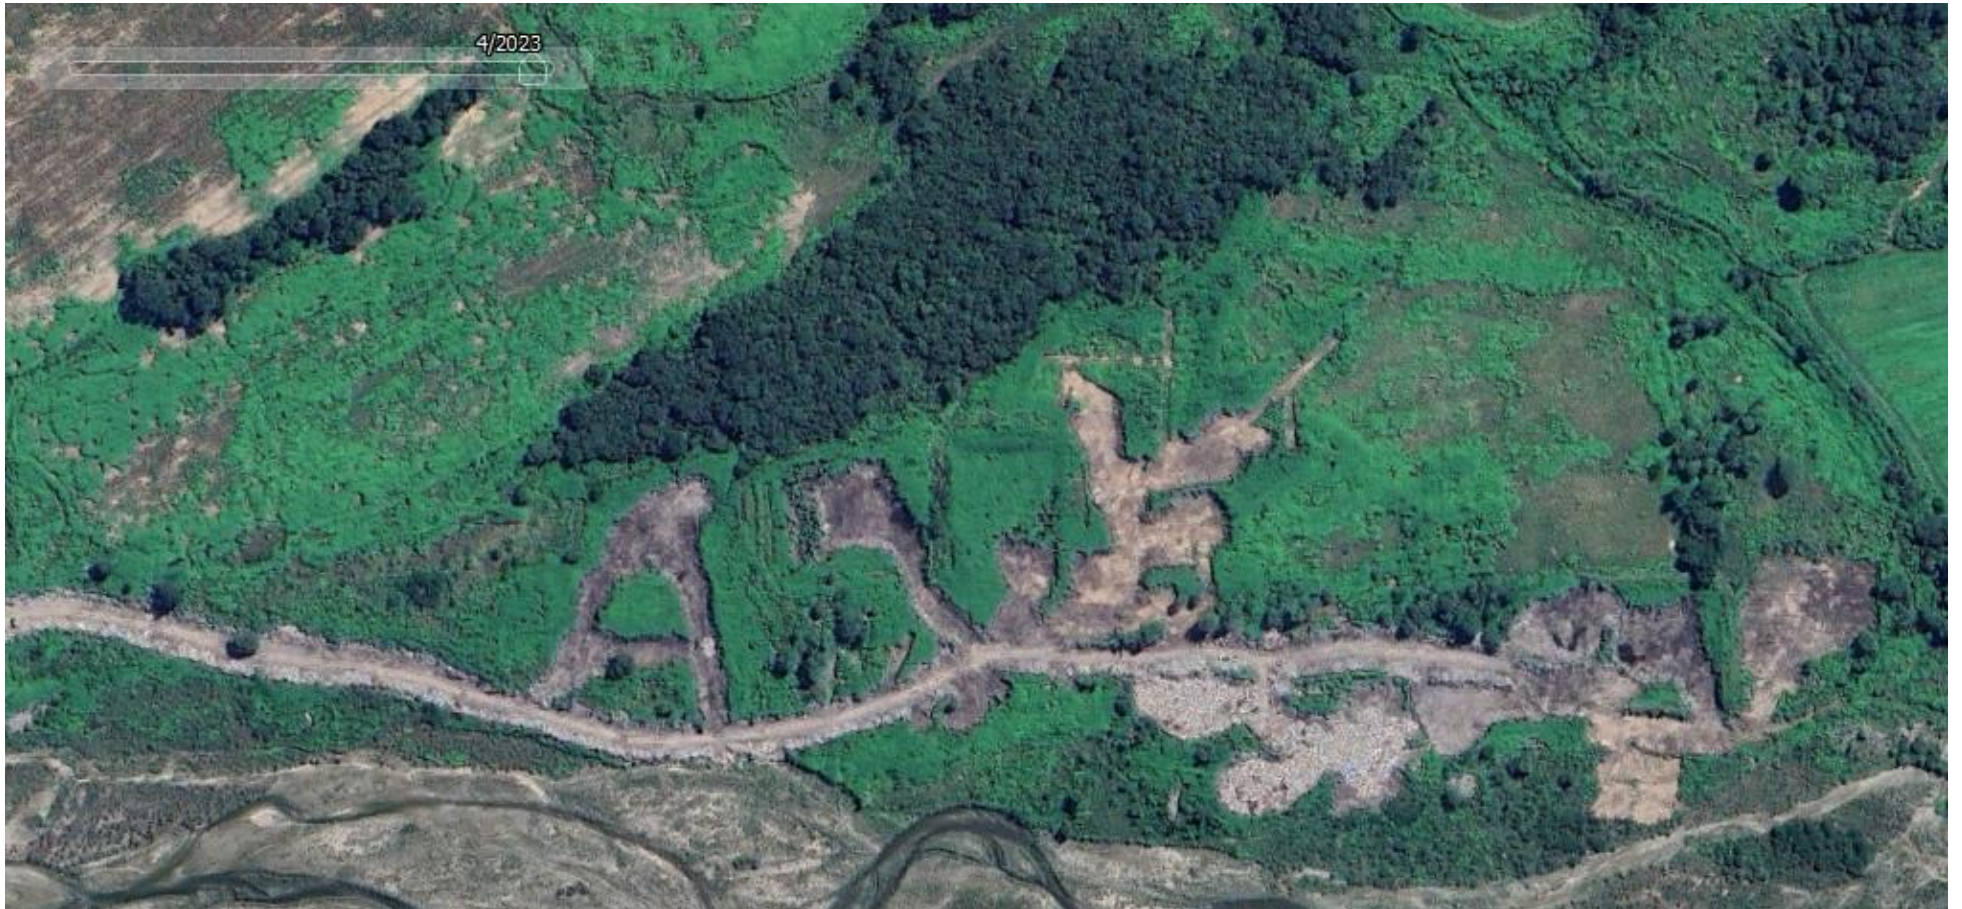
Google Earth Pro. Imagen 25/04/2023.

En la imagen del 2023 se observa que el BCA se encuentra en plena actividad, con basura distribuida, desde el ingreso al BCA, a lo largo de ambas márgenes del camino. También se observa una gran acumulación de residuos en el sector sudeste del BCA.

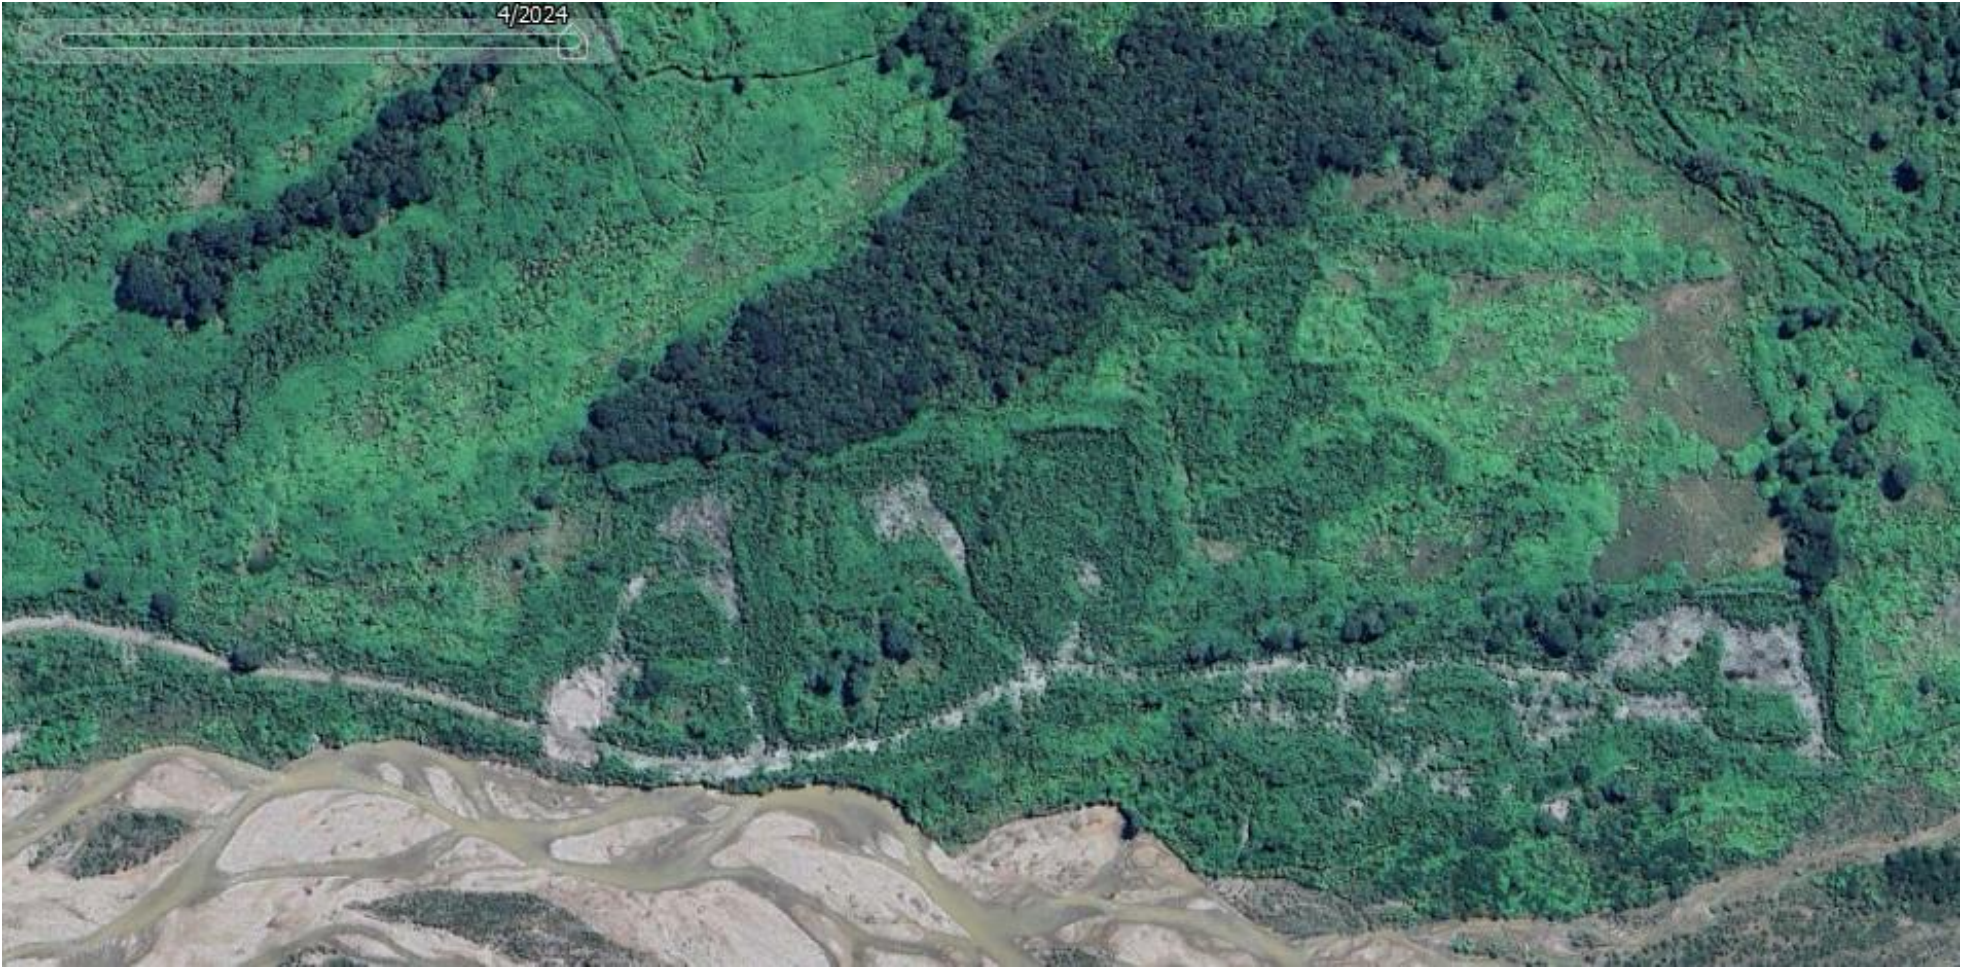
Google Earth Pro. Imagen 15/04/2024

En la imagen del 25/04/2024 se observa basura obstruyendo el camino en gran parte del BCA. También se observa la reactivación de un sector con acumulación de residuos.

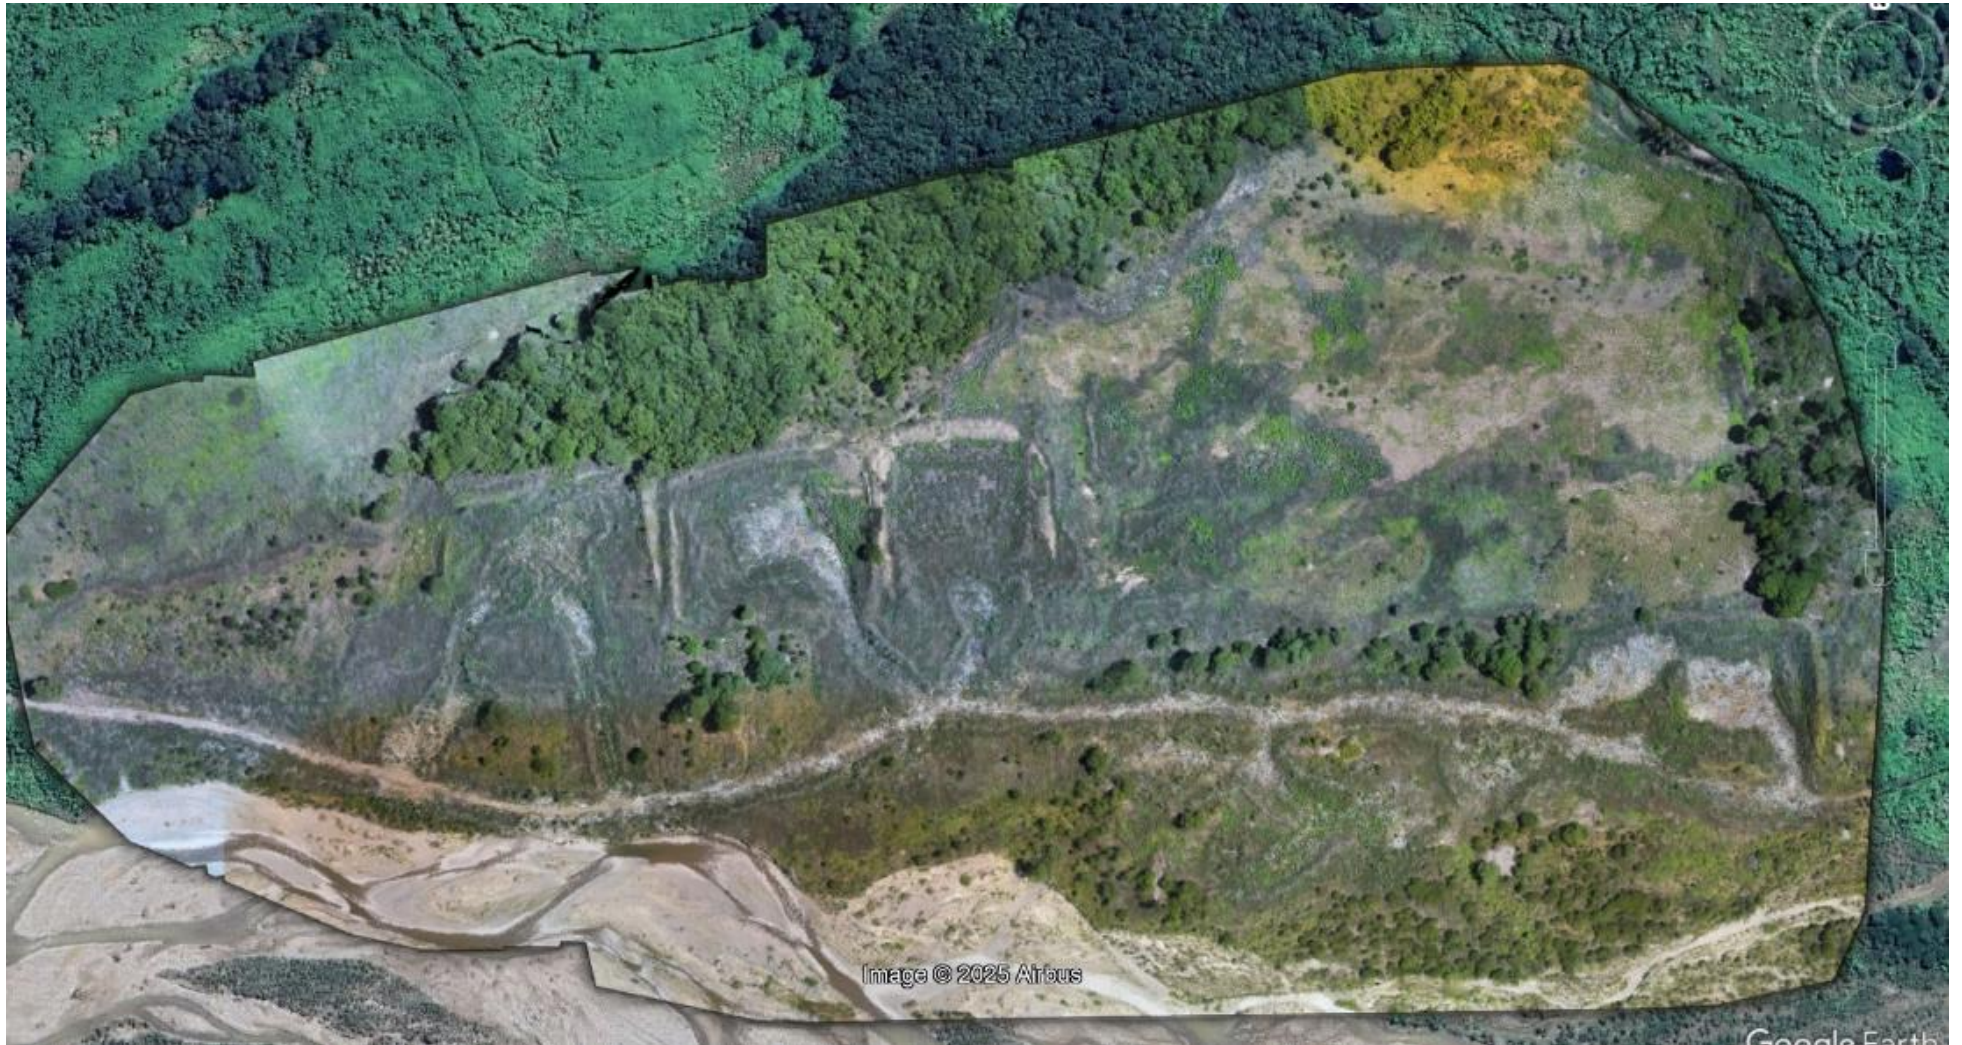
Ortofoto. Dron 21/12/2024. Sobre imagen de Google Earth Pro. 15/04/2024.

Analizando la ortofoto generada del vuelo del dron se observa que no hubo modificaciones en la distribución de los residuos. Se puede suponer que no existe un aporte sistemático por parte de la Municipalidad de Perico.

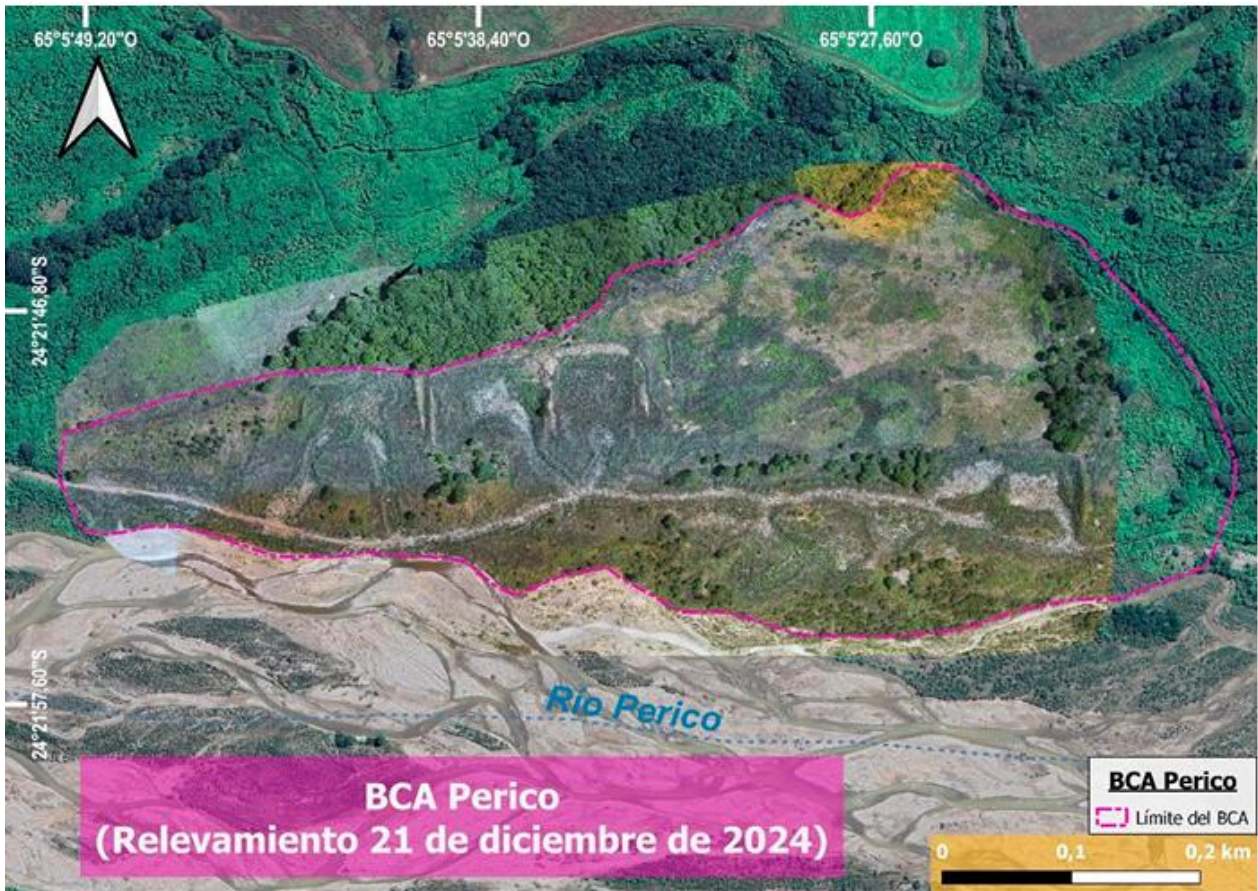
El área en donde se observa presencia de residuos ocupa una superficie de 21,4 hectáreas, medido a partir del mosaico obtenido del relevamiento con el dron de fecha 21/12/2024.

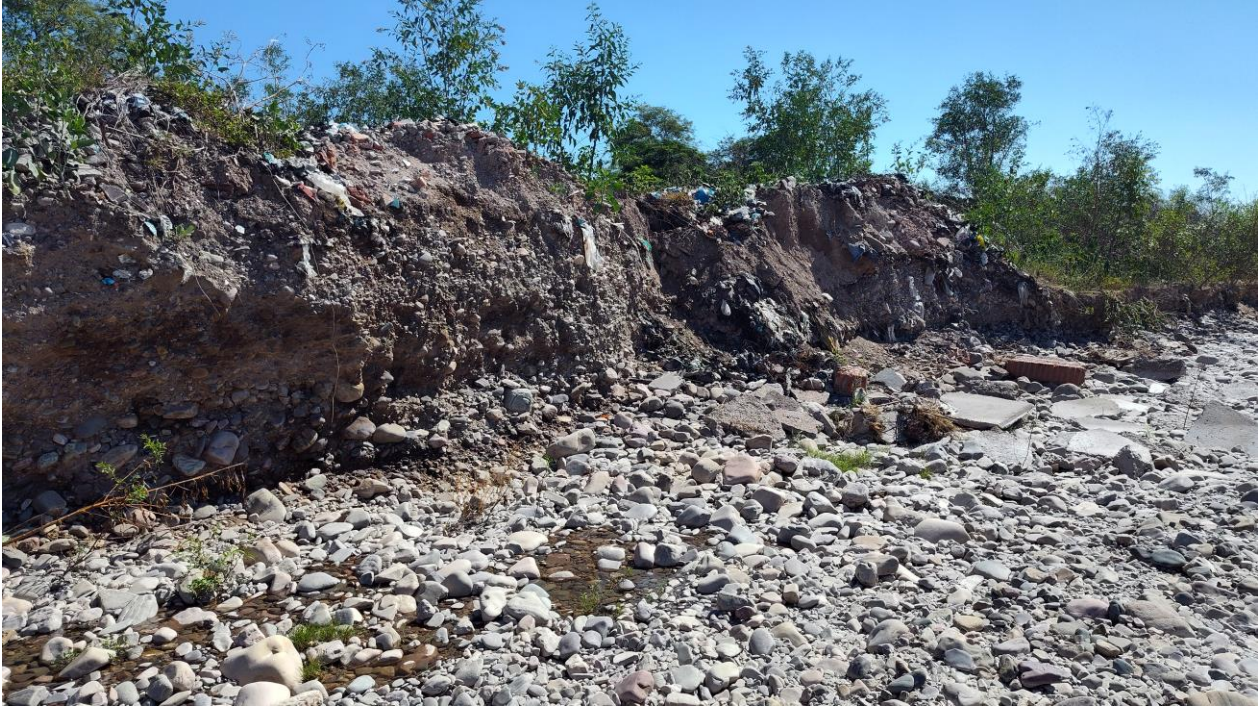
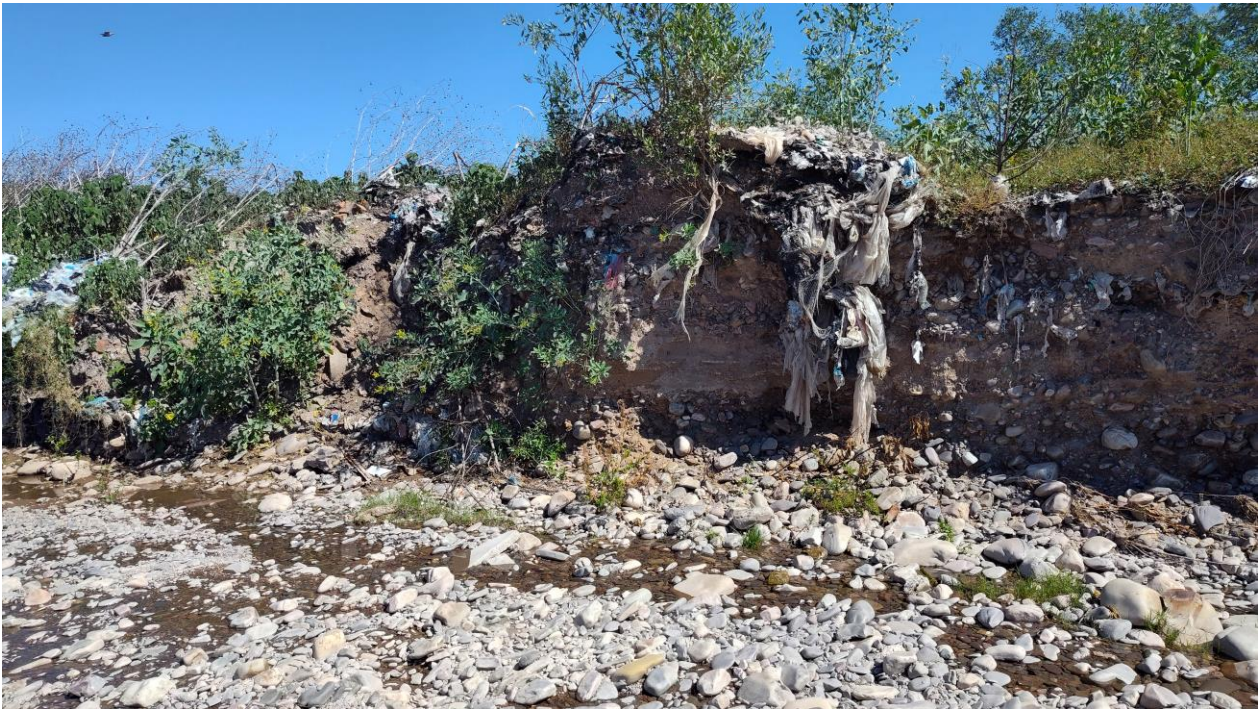
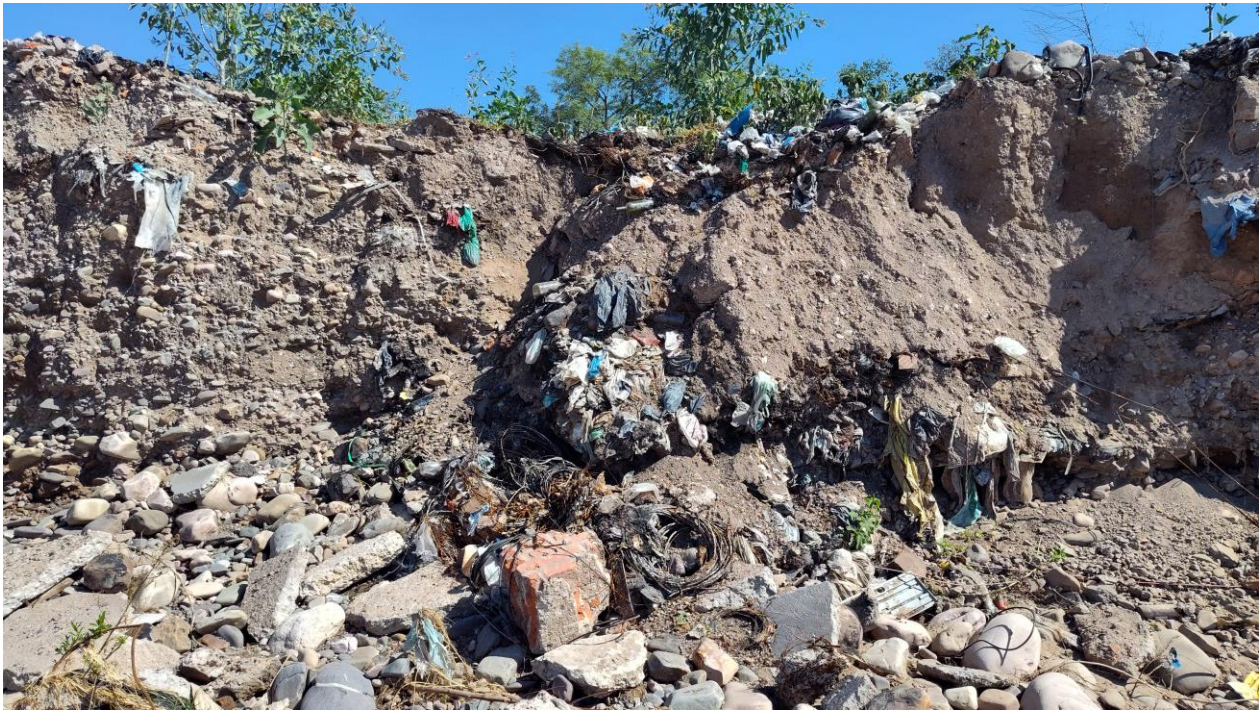
Las siguientes fotos muestra el avance del río sobre el BCA.

Se observó la acción del río sobre el BCA.

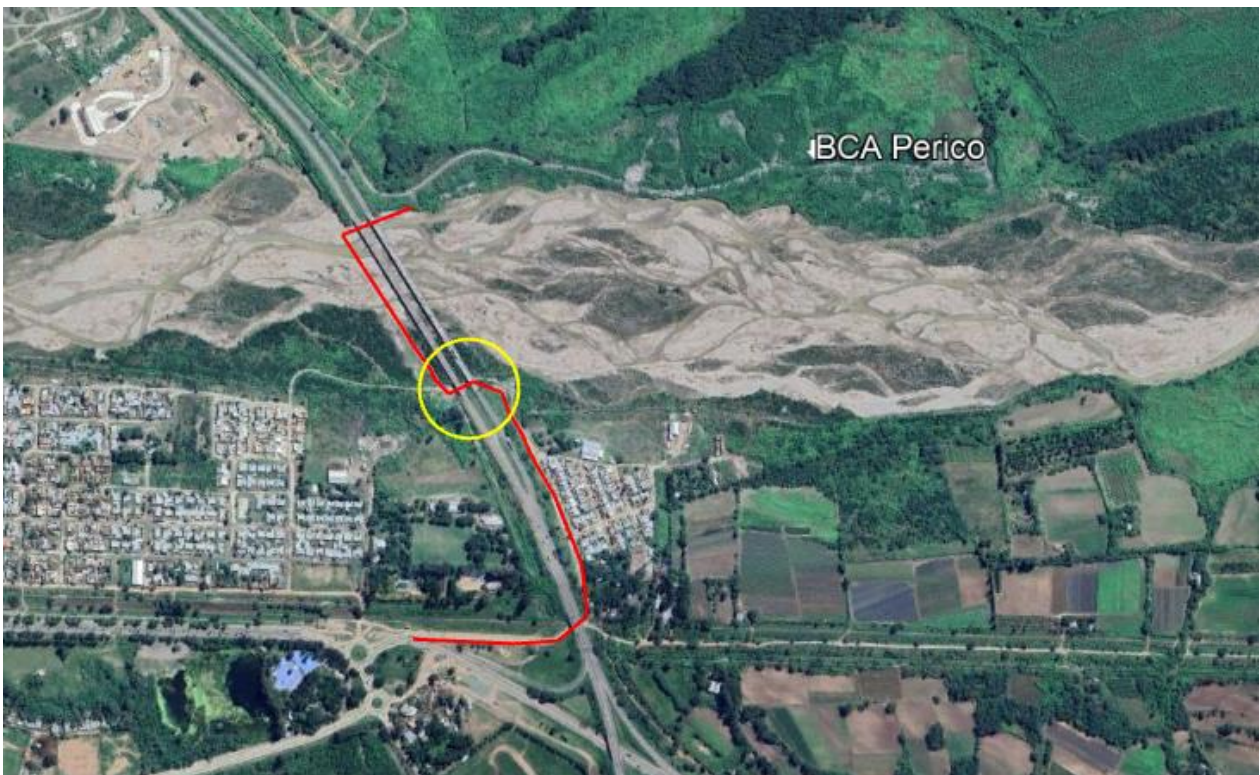
Para ingresar al BCA se siguió el camino demarcado en la siguiente imagen. Parte se lo realizó caminando.

Línea roja: Camino usado para el ingreso. Círculo amarillo: Microbasural.

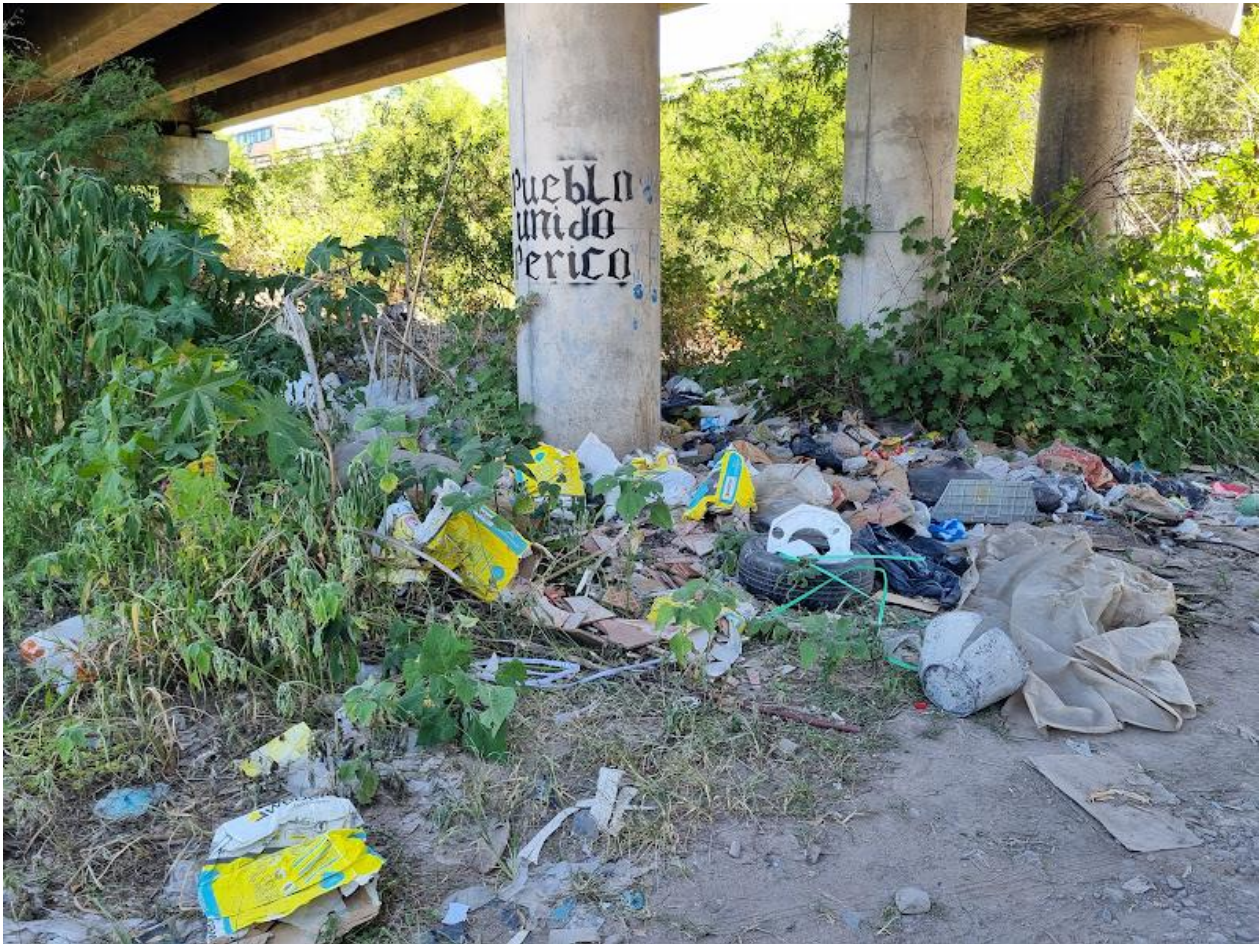
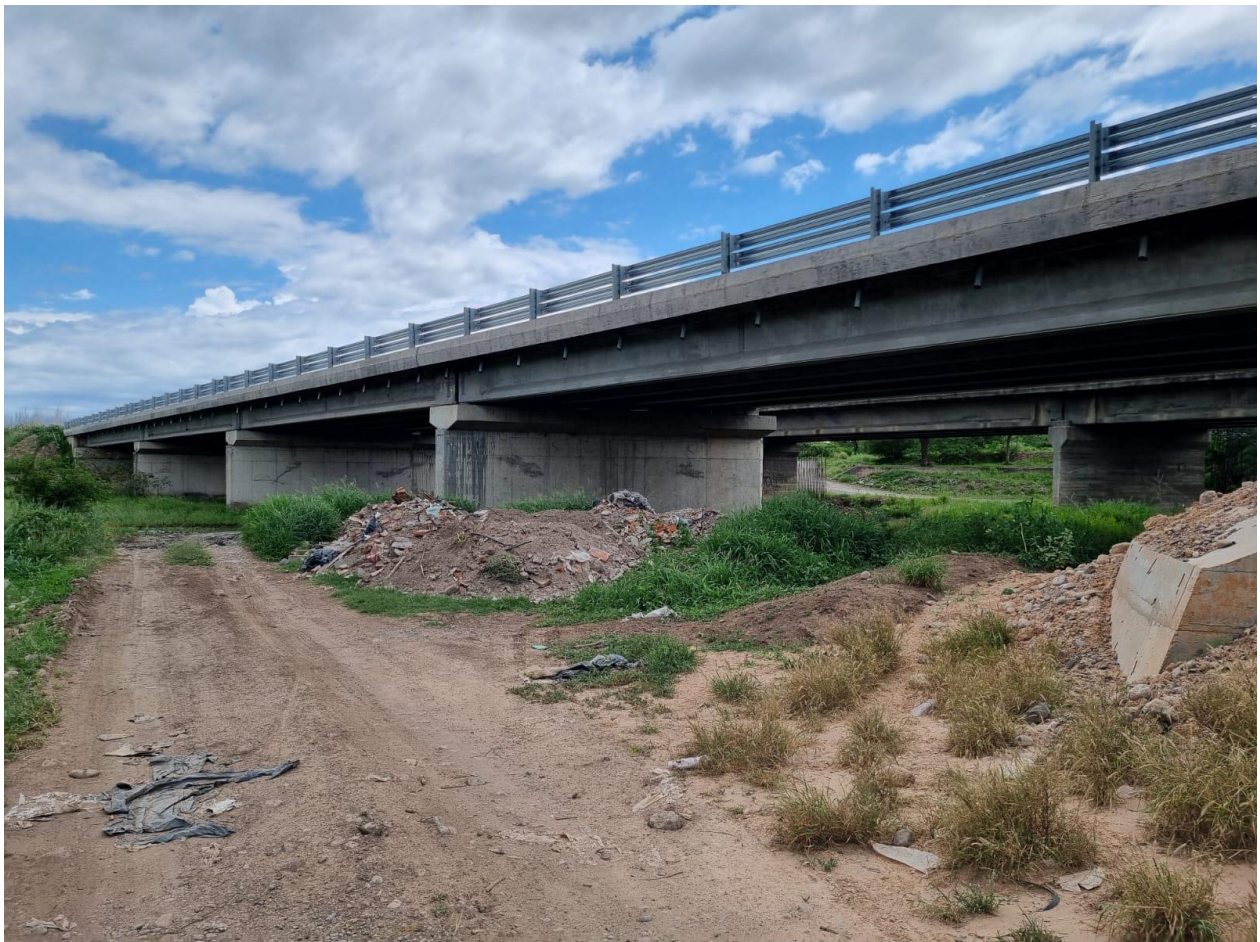
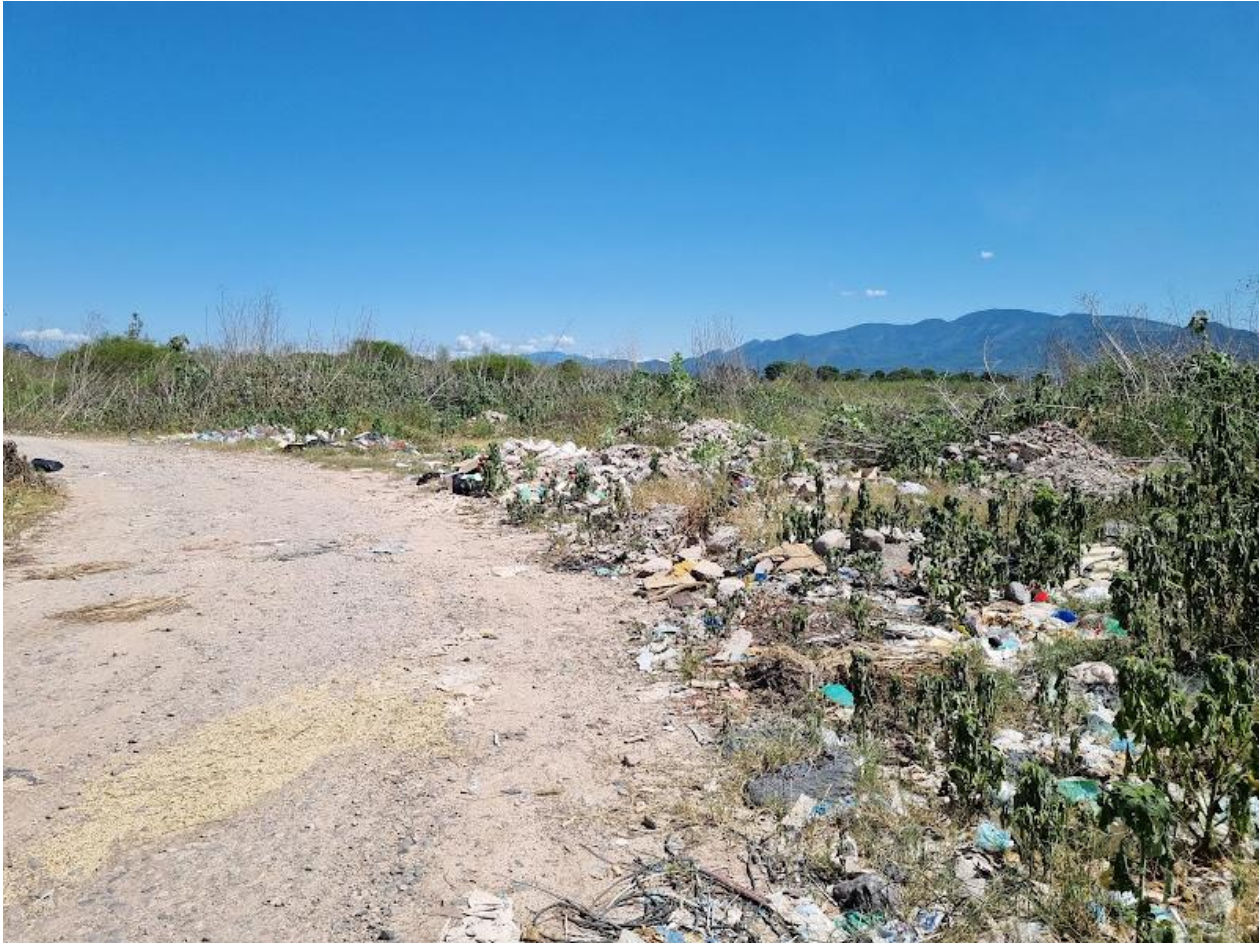
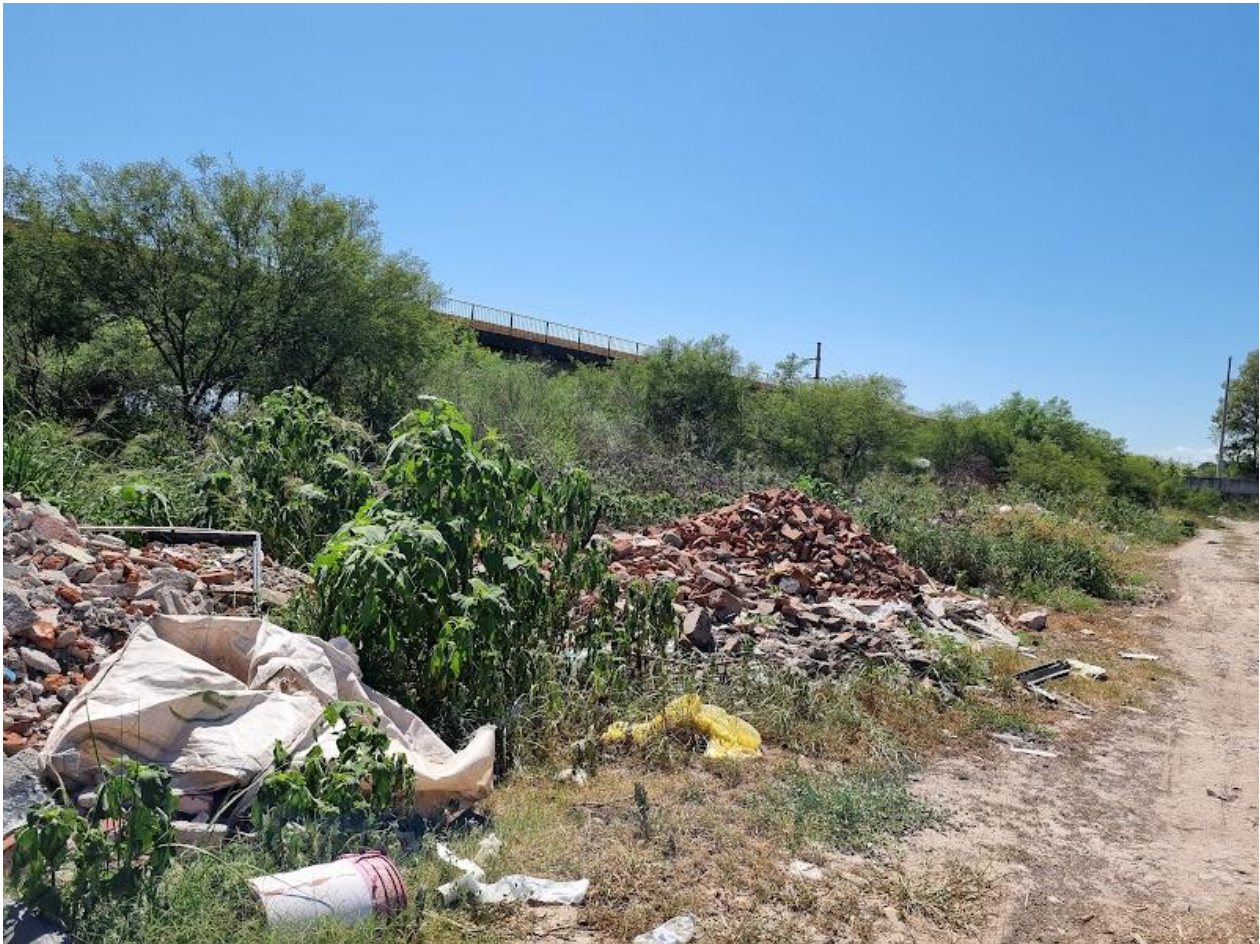
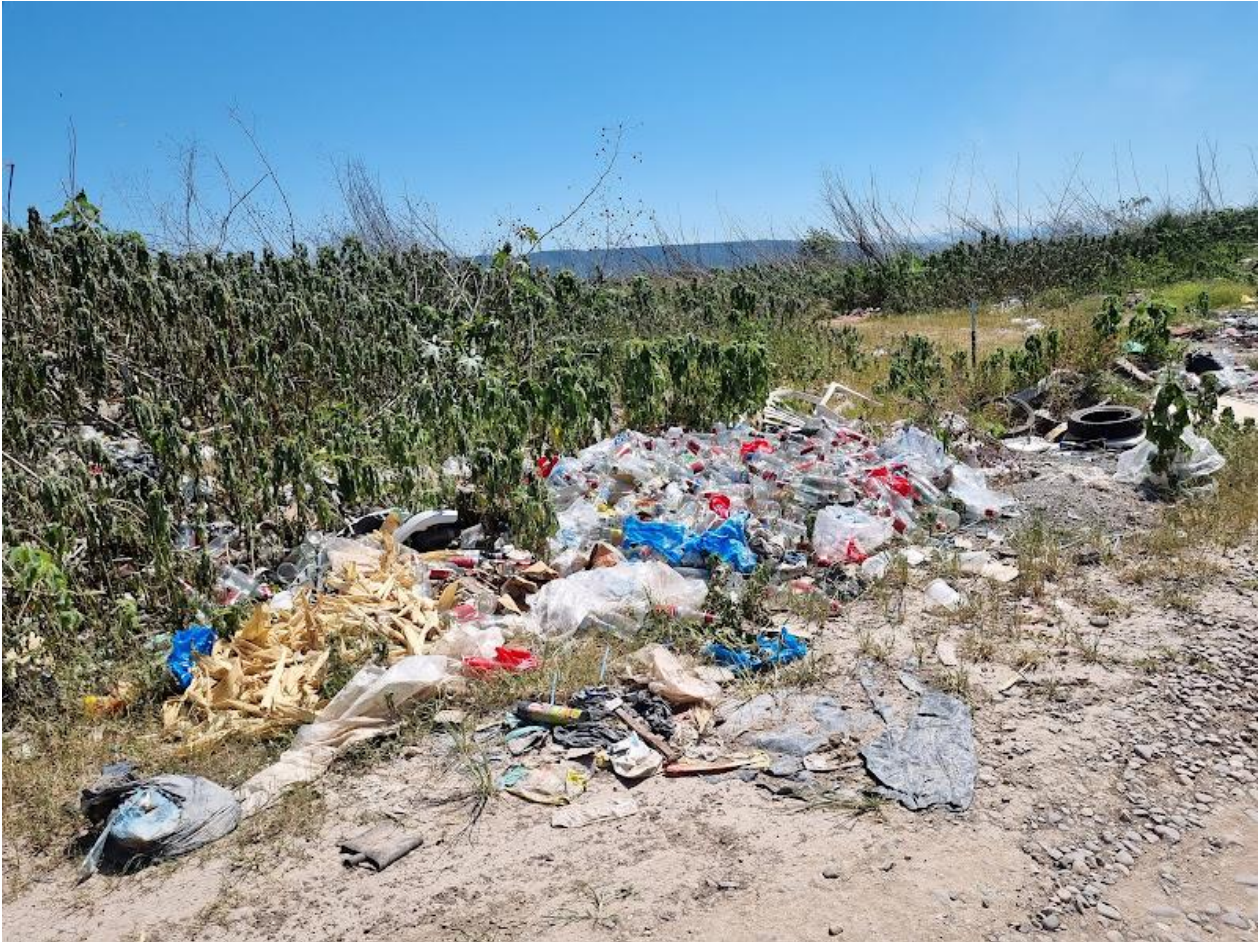
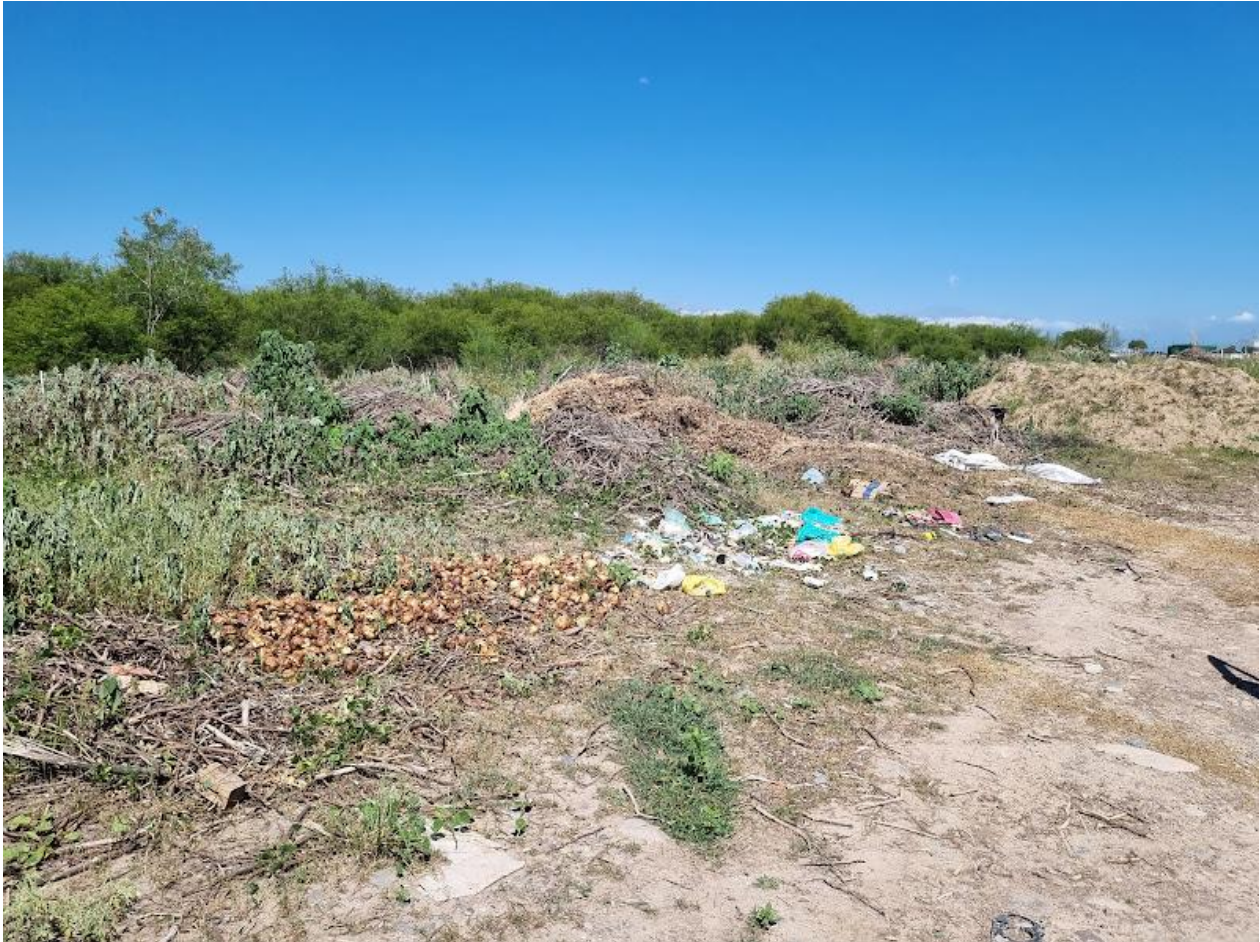
Sobre la cabecera sur del puente sobre el río Perico, en su margen derecha, se observó numerosos montículos de residuos. Es indudable que al estar cerrado el acceso al BCA, particulares proceden a arrojar distintos tipos de residuos.

El cierre del BCA generó que particulares arrojen basura en la cabecera sur del puente sobre el río Perico.
