RELEVAMIENTO BASURAL A CIELO ABIERTO – SAN ANTONIO / EL CARMEN.

DICIEMBRE 2024.

Ing. Agr. Fernando Noceti y asociados.

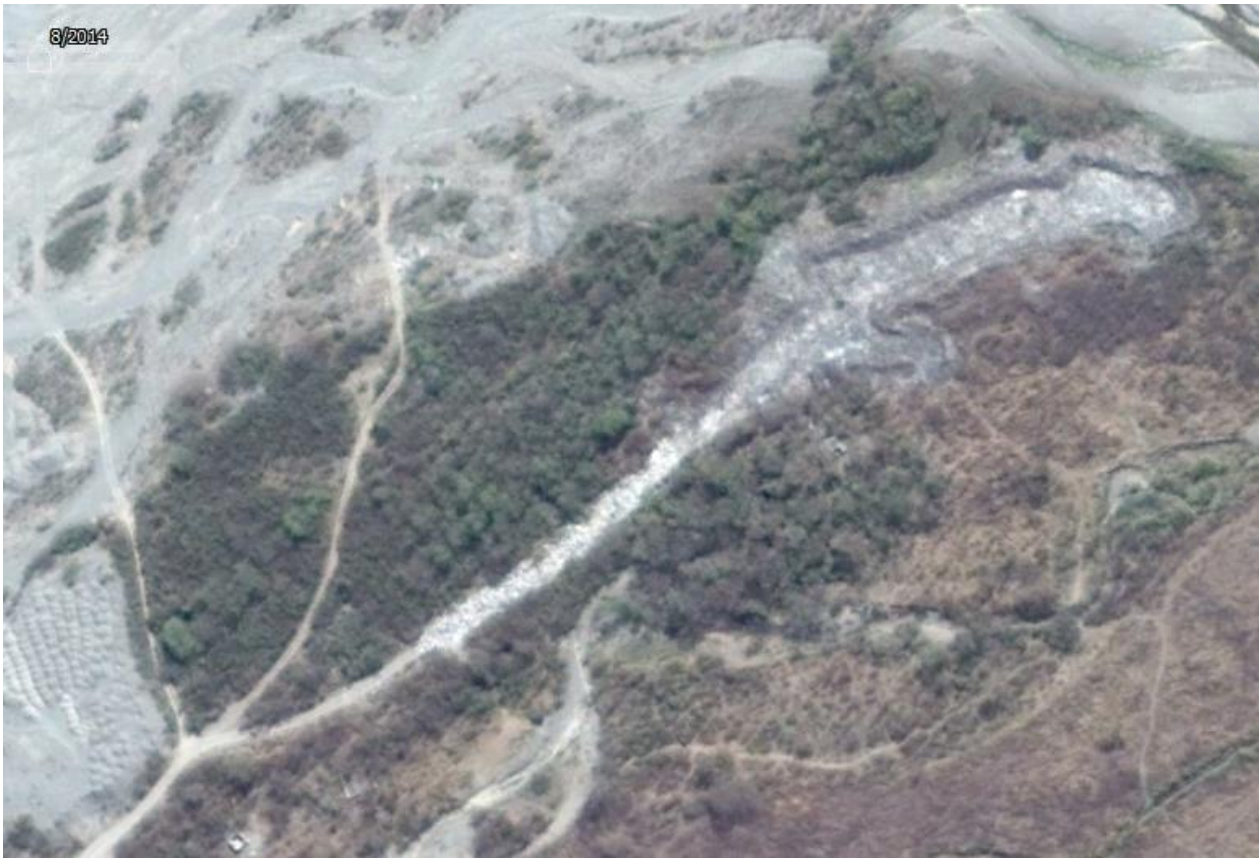
Observando la imagen del 08/2014 ya podemos ver la presencia de residuos a lo largo de un camino paralelo al río Perico. Para el 06/2016 se observa un incremento importante de la cantidad de residuos. En la imagen del 12/2018 se observa la incorporación de un nuevo sector el suroeste del BCA y la presencia de “viviendas” incorporadas al BCA. En la imagen del 10/2019 se observa una disminución de la cantidad de residuos. Tal vez el fuego consumió los residuos. Para el 08/2022 se observa poco residuos y un avance de la vegetación.

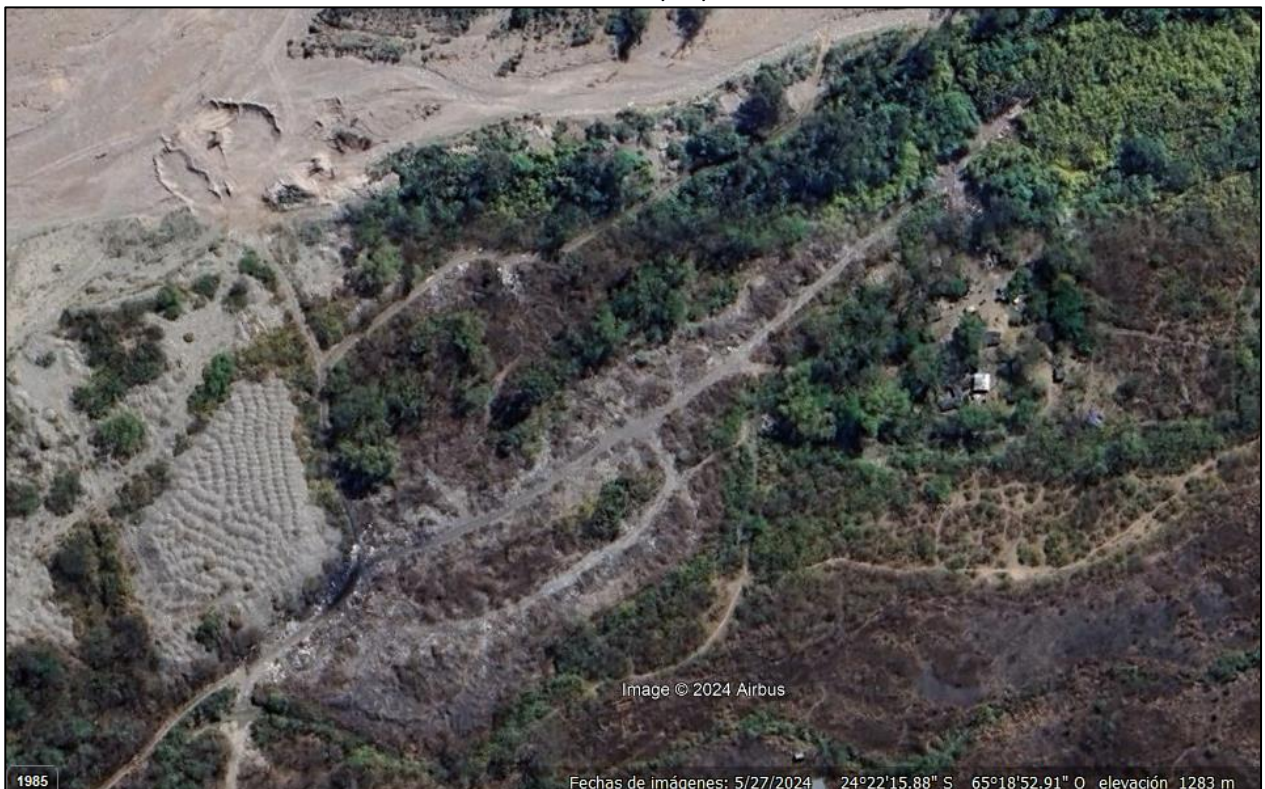
27/05/2024

En la imagen del 27/05/2024, última imagen disponible en Google Earth Pro, se observa una disminución de los montículos de RSU, Se ve un incremento de la vegetación sobre el margen del río.

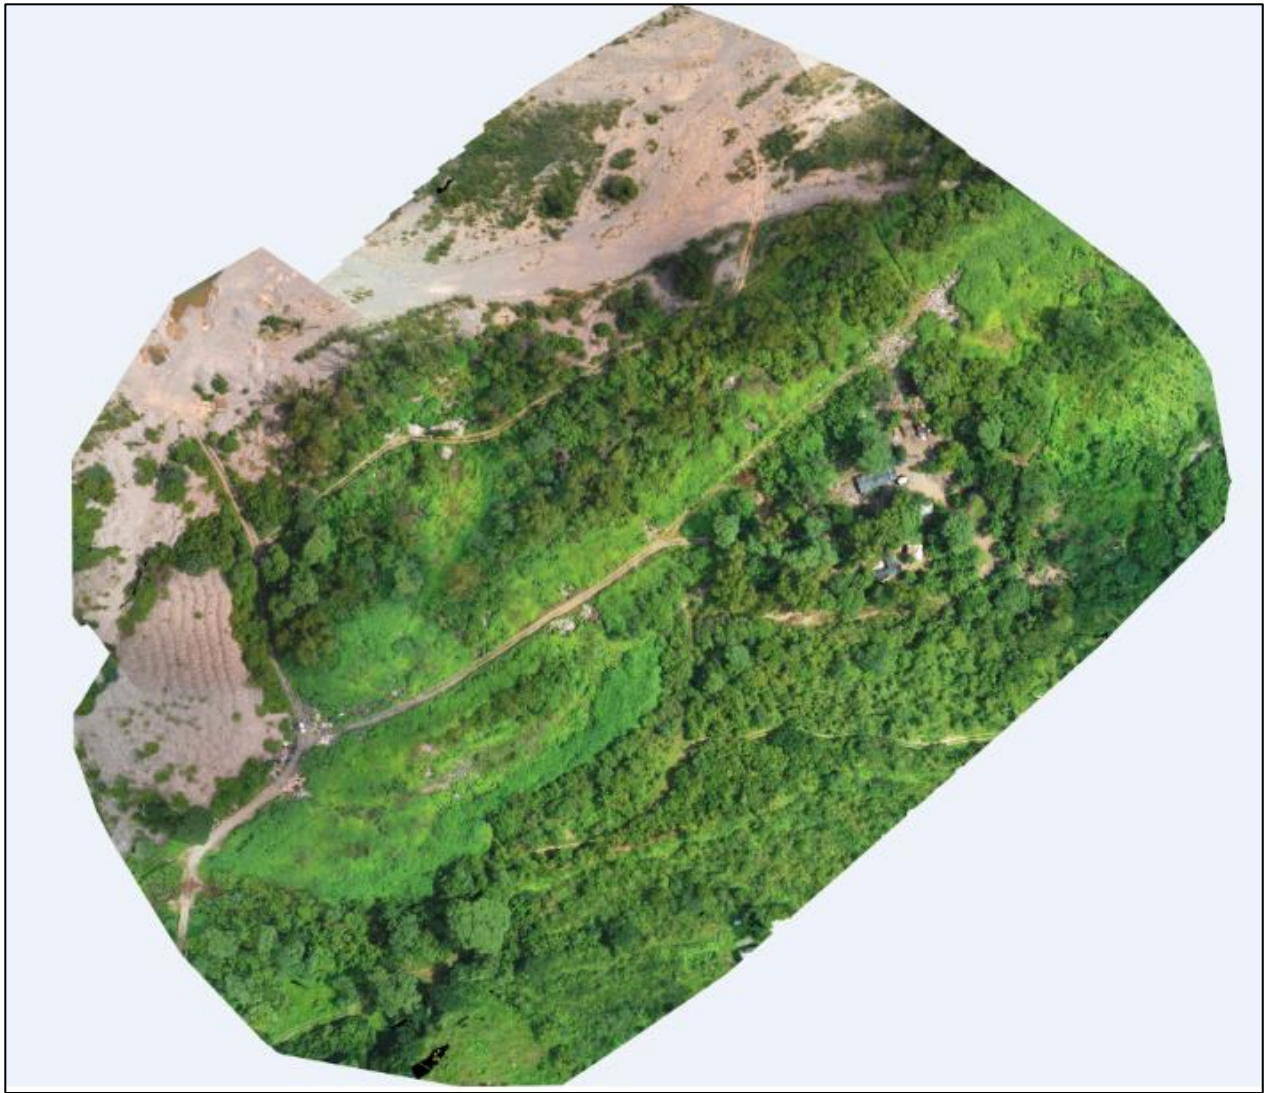
A los fines de tener información actualizada, el día 21/12/2024 se realizó un vuelo de dron. En la ortofoto y en la visita a terreno, se observó un incremento en la vegetación debido a la temprano ocurrencia de

lluvias. Se observaron montículos nuevos de escombros/RSU señal que el aporte de residuos al BCA continua. Se observaron montículos de residuos almacenados próximos a las “viviendas”.

Ortofoto. Vuelo dron 21/12/2024.

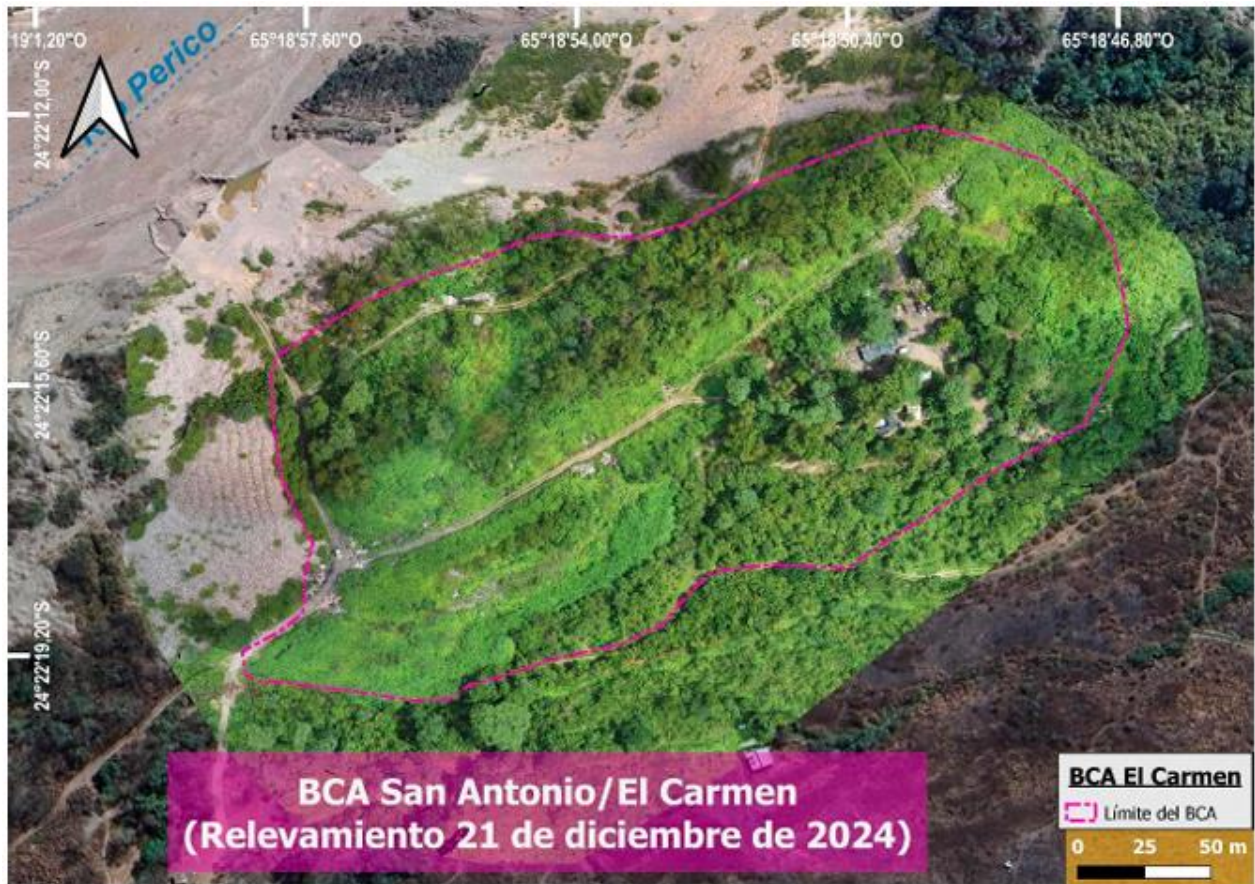
El área en donde se observa presencia de residuos ocupa una superficie de 4,8 hectáreas, medido a partir del mosaico obtenido del relevamiento con el dron de fecha 21/12/2024.

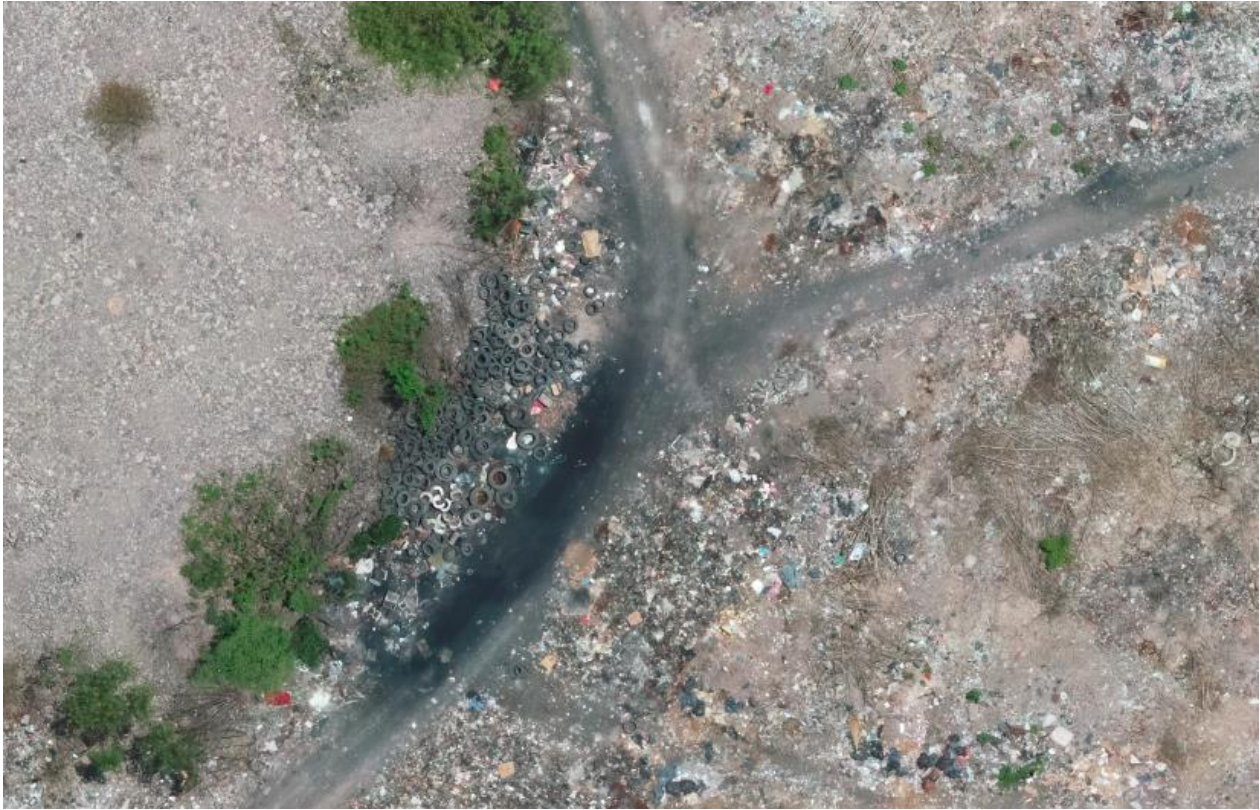
Acopio de cubiertas. Vuelo dron 14/11/2023.

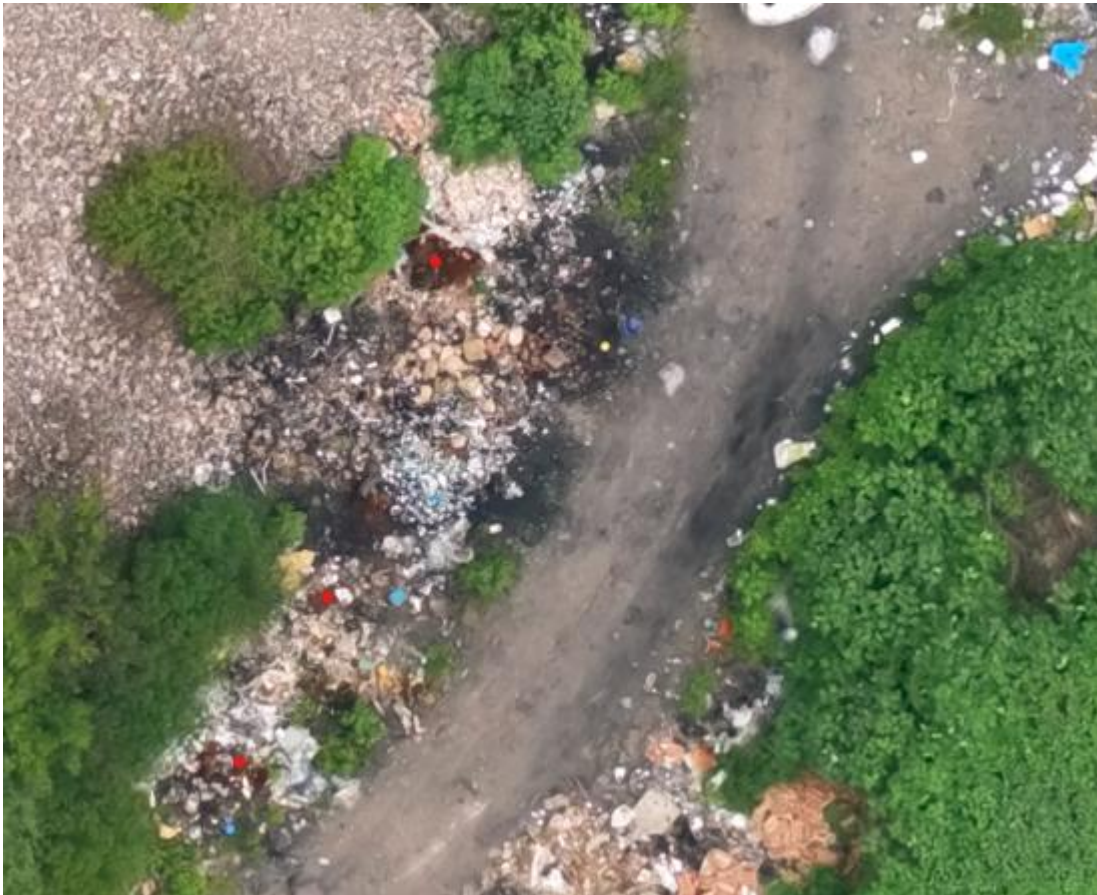
Restos de cubiertas quemadas (Puntos rojos). Vuelo dron 21/12/2024.

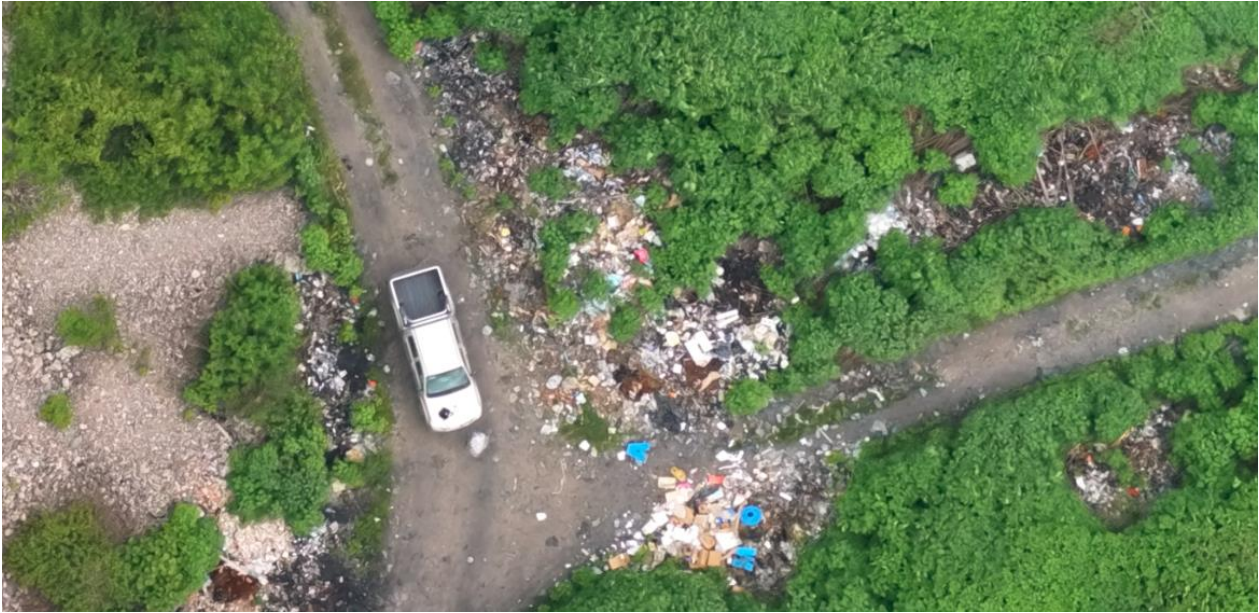
Se observó la presencia de personas que circulan permanentemente por el camino vecinal, posiblemente recicladores. Si bien el BCA se encuentra con abundante maleza al momento del relevamiento, en las imágenes tomadas por el dron, se puede observar de manera clara los principales focos actualmente activos, ubicados a los costados del camino obstruyéndolo al final del BCA.

Vista actual BCA. Dron 21/12/2024.

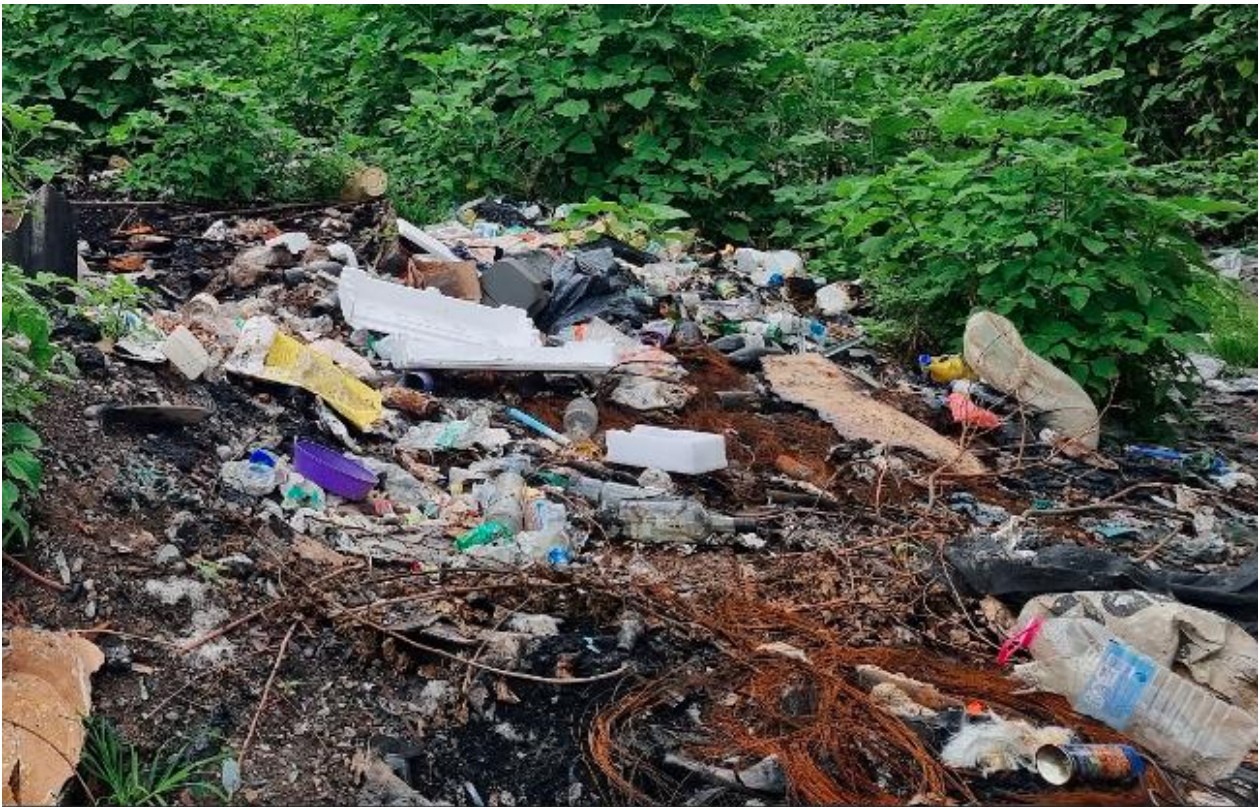
RSU y restos de cubiertas quemadas. Foto 21/12/2024.

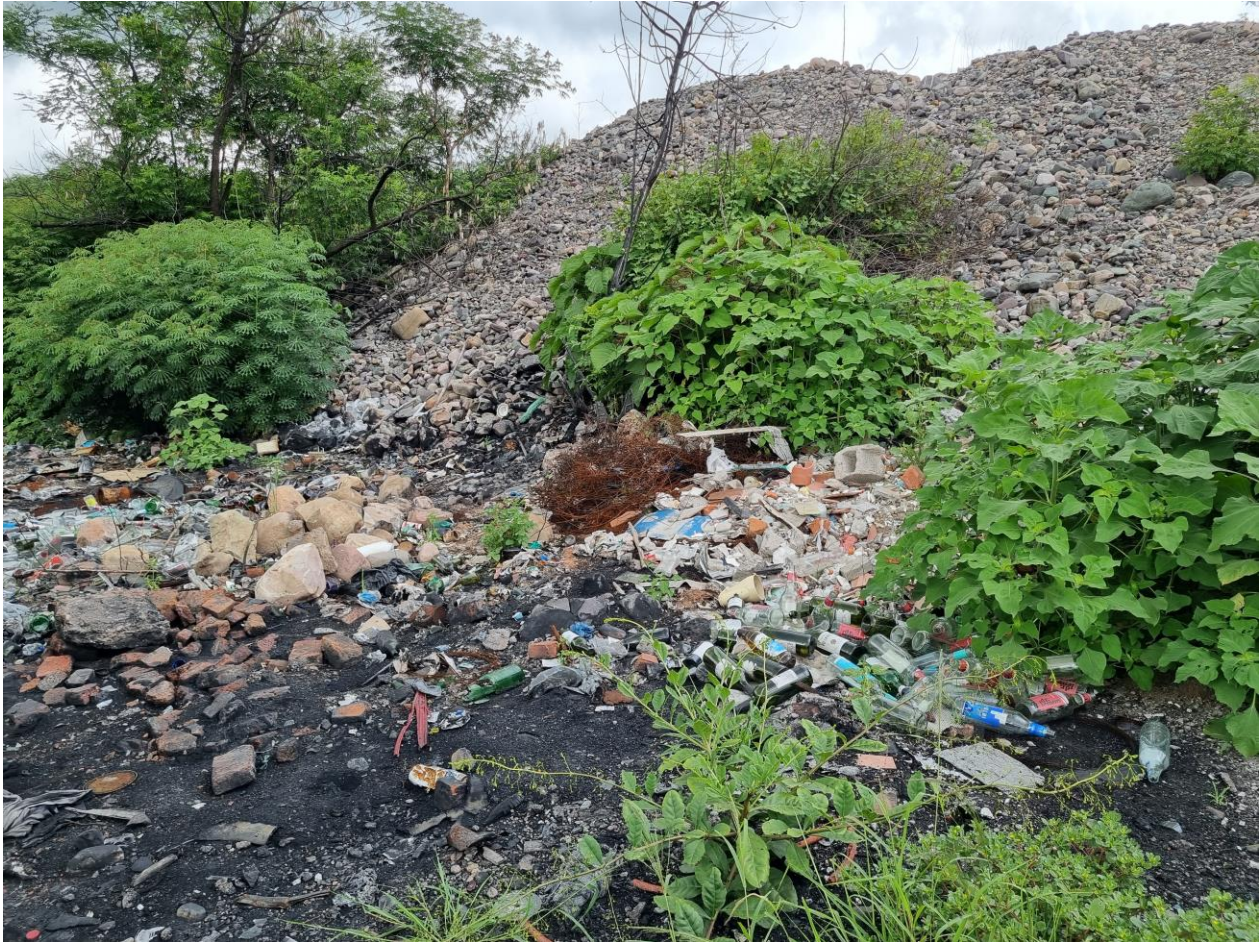
RSU y restos de cubiertas quemadas. Foto 21/12/2024.

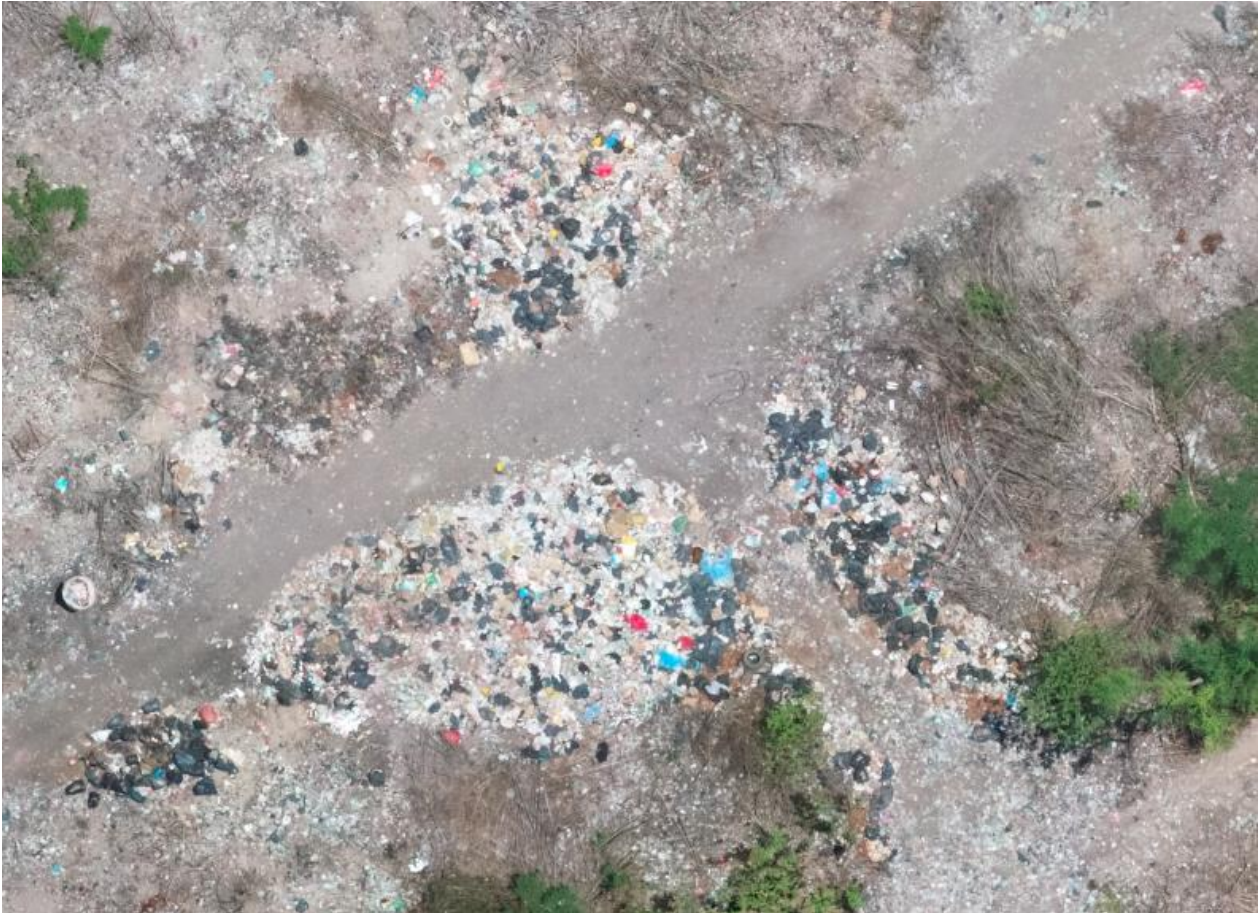
RSU. Bolsas de residuos domiciliarios. Dron 14/11/2023.

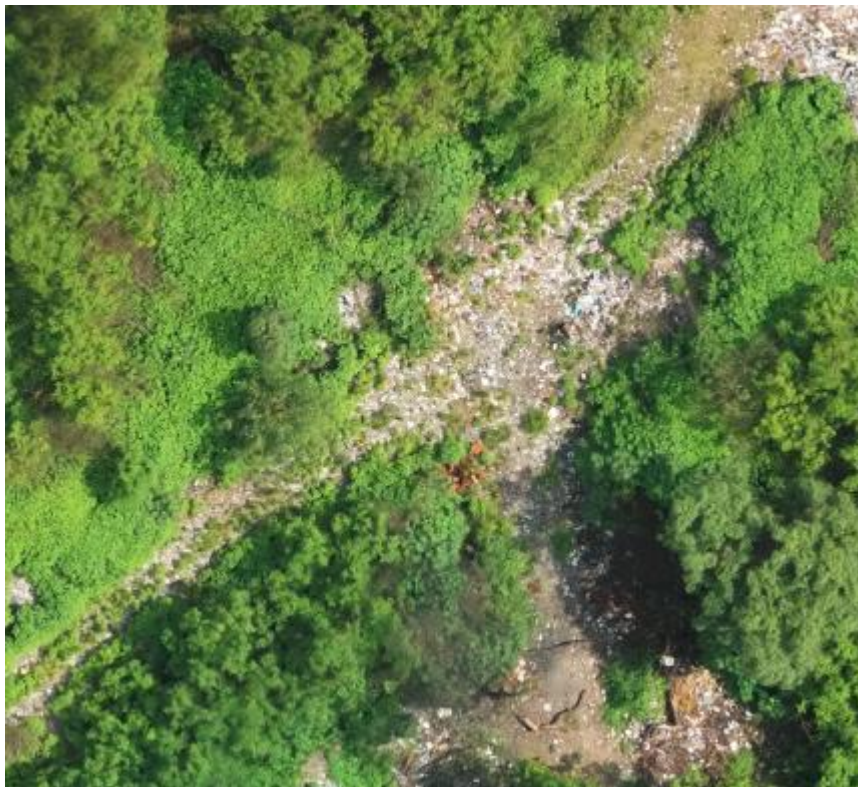
Vista actual RSU y restos de cubiertas quemadas. Foto 21/12/2024.

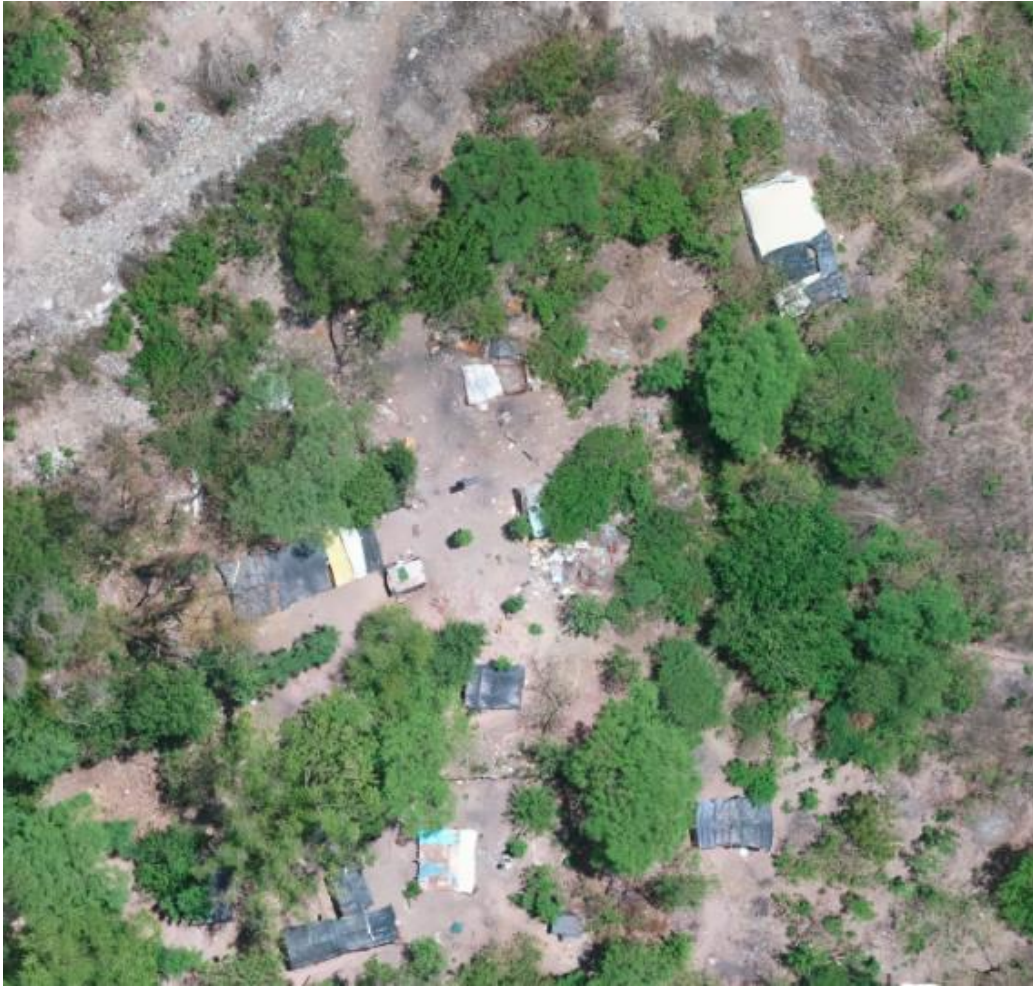
Se observó acopio de material segregado próximo a las "viviendas", aparentemente de vieja data. No se observó presencia de animales conviviendo con los residuos.

Sector "viviendas" recicladores informales. Dron 14/11/2023

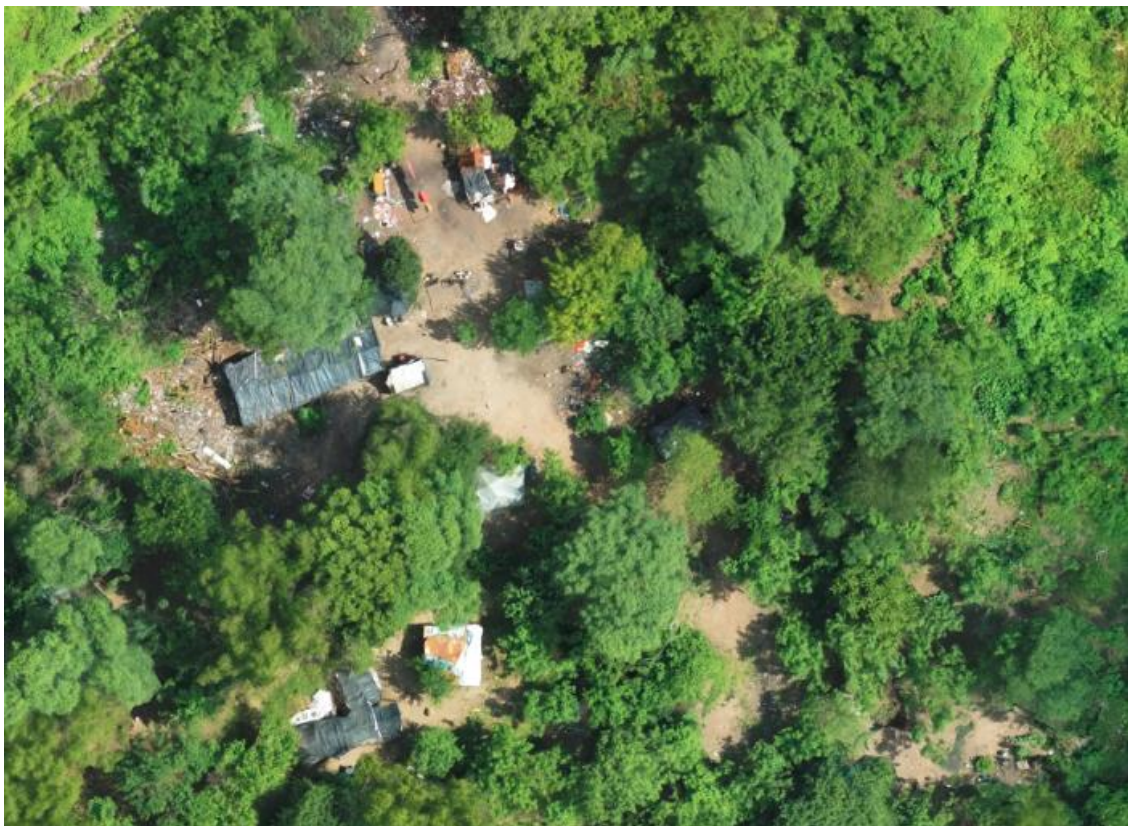
Sector "viviendas" recicladores informales. Dron 21/12/2024

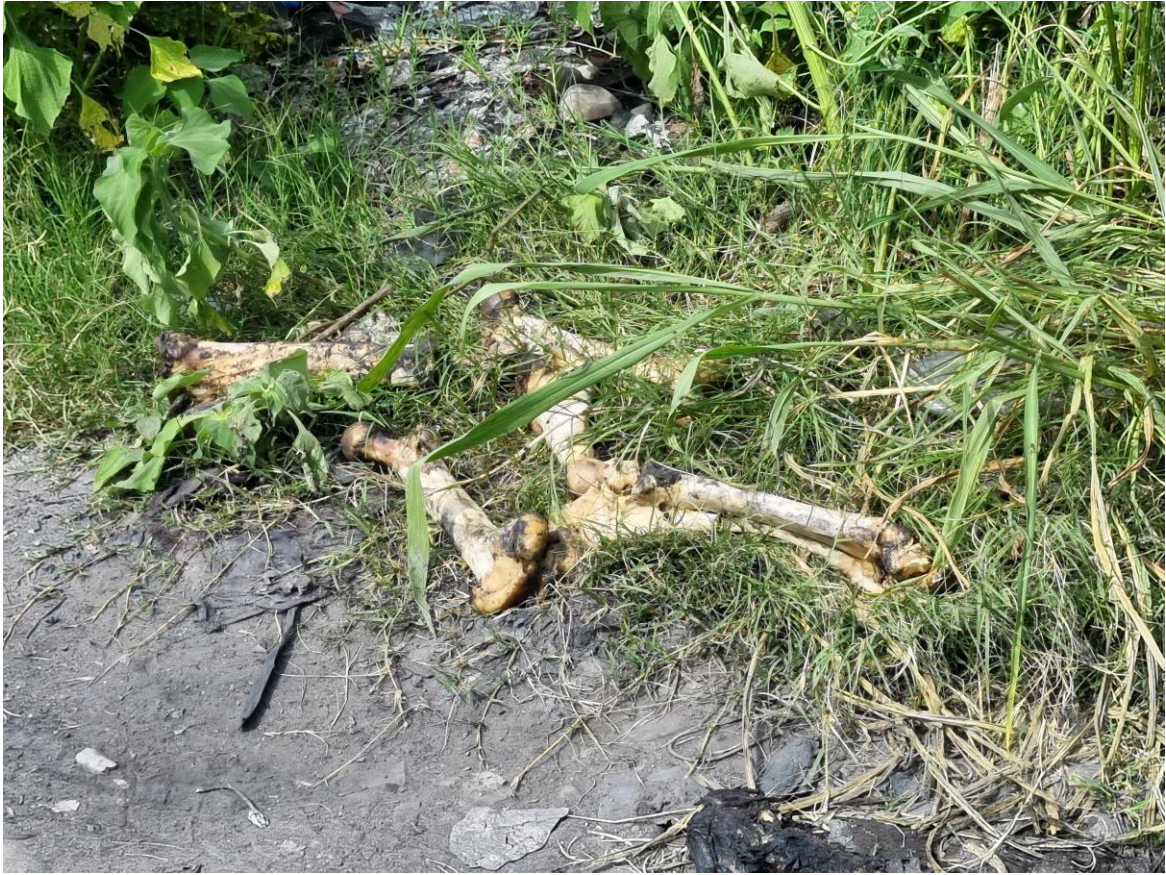
El BCA actualmente no recibe residuos en forma continua. Recibe en forma esporádica. Se observó montículos de RSU mezclados con escombros y residuos de carnicería

Restos animales. Foto 21/12/2024.

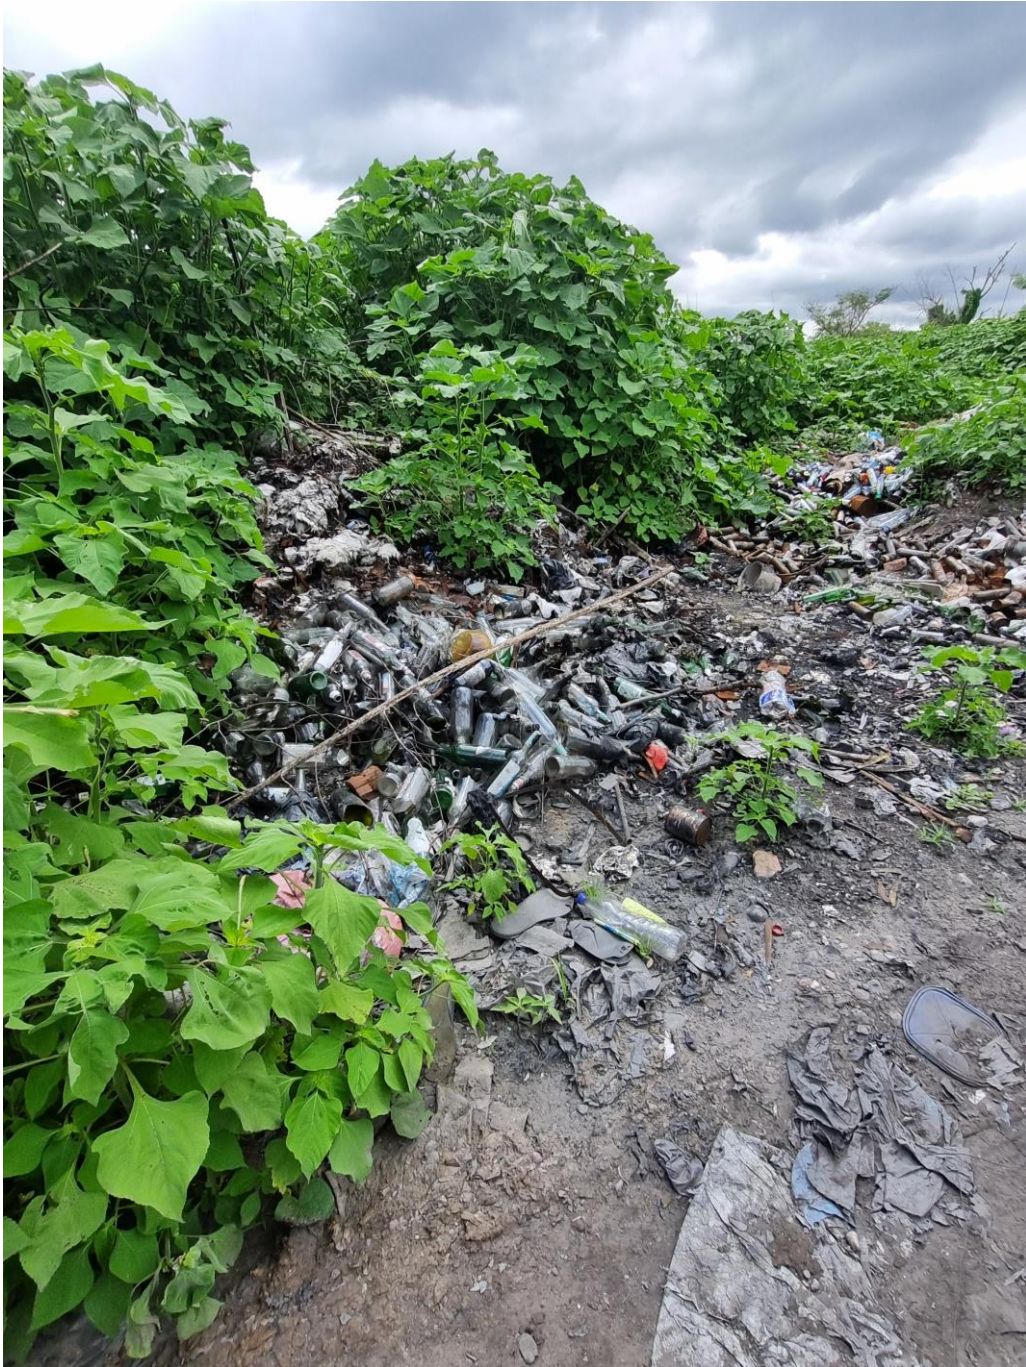
RSU. Foto 21/12/2024.

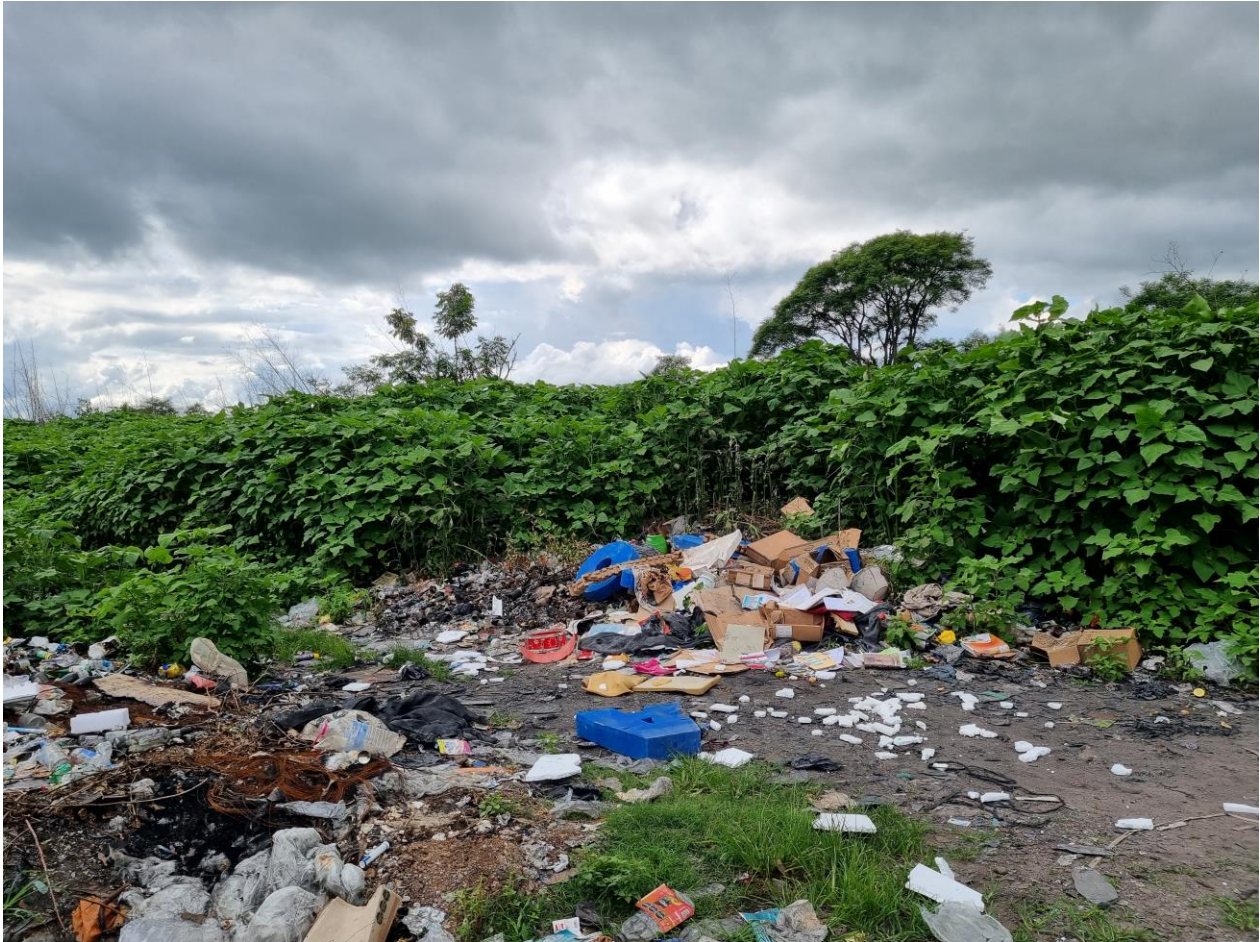
RSU. Foto 21/12/2024.

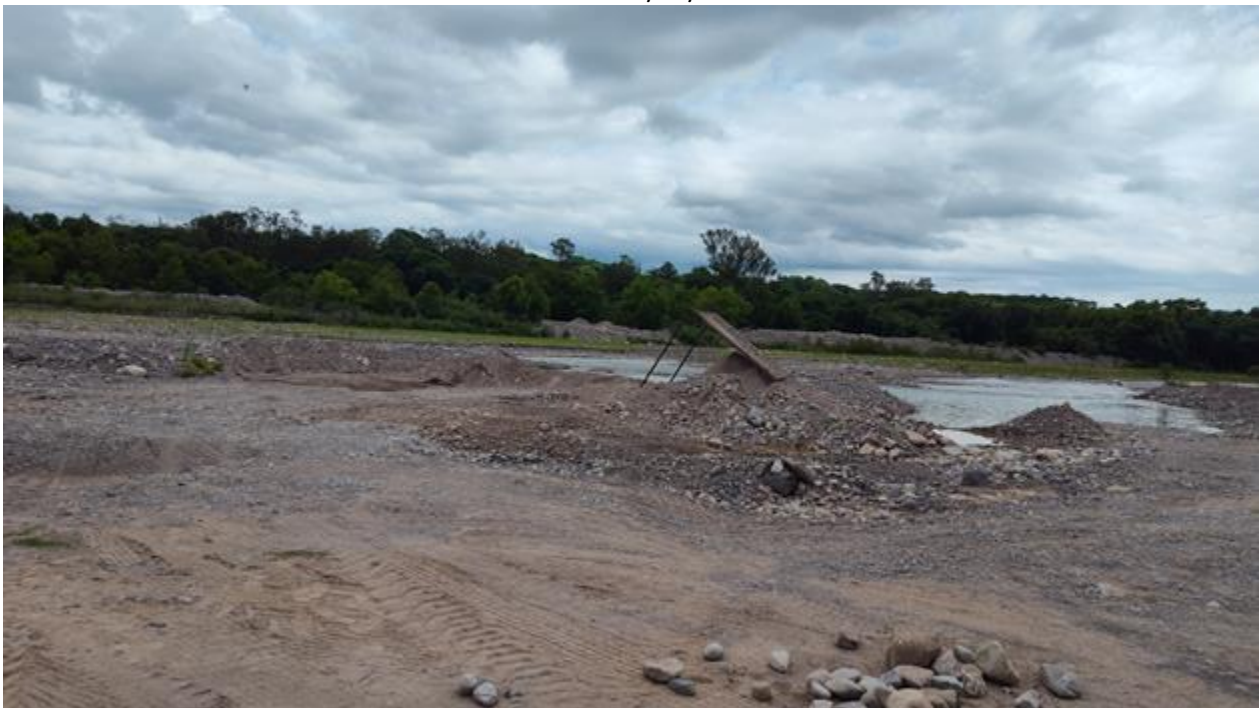
Explotación de áridos río Perico. Foto 21/12/2024.

Se realiza extracción de árido sobre la margen derecha del río Perico.
